## 孟县人民政府办公室 关于对孟县南娄张文海石料加工点 “10·27”一般机械伤害事故调查报告的批复

# 孟县南娄张文海石料加工点 “10·27”一般机械伤害事故 调查报告

孟县政府事故调查组  
2024年12月

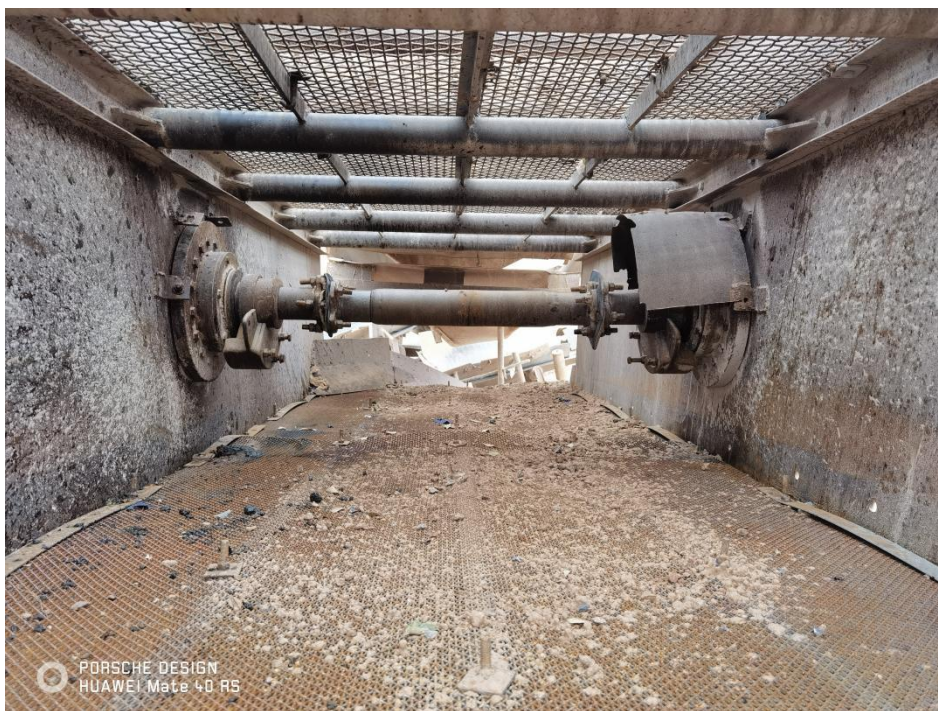
图 1：振动筛内部

2024 年 10 月 27 日 13 时许，梁\*\*和郝\*\*来到石料加工点开始生产，梁\*\*依次启动机器，郝\*\*驾驶装载机上料。13 时 30 分许，梁\*\*在振动筛运转的情况下，进入内部处理下层筛网堵塞问题。14 时 35 分许，梁\*\*再次发现振动筛下层筛网的网孔堵塞，遂又进入振动筛内部用锤子敲打筛网。

14 时 40 分许，梁\*\*的衣服被振动筛偏心轴上的连接螺栓绞住，事故发生。

梁\*\*在振动筛未停机的情况下，冒险进入振动筛清理筛网，衣服被旋转的偏心轴绞住，导致事故发生。

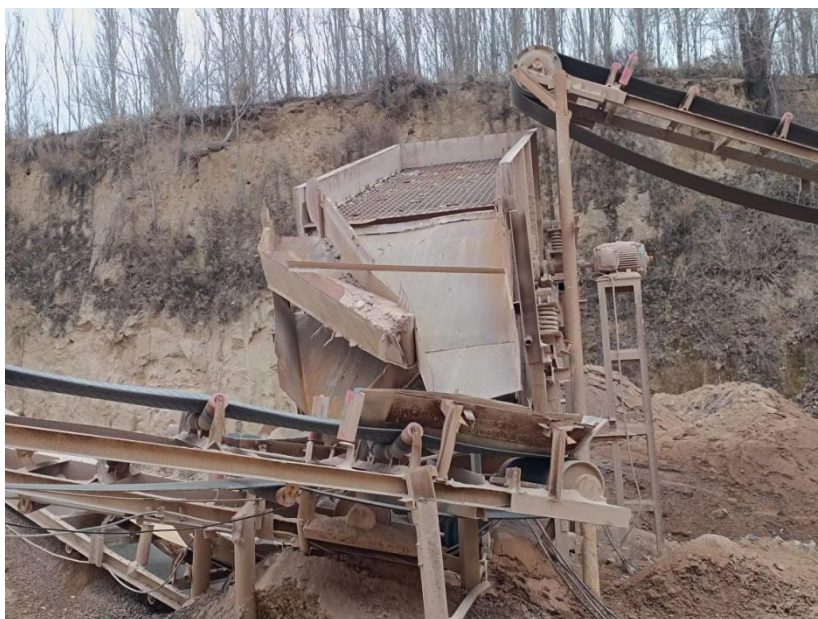
图 2：筛箱前面

涉事振动筛筛箱为平行六面体，高1.9m，宽1.5m，长4.5m，坡度15度，南高北低，筛箱内设三层筛网，从上到下依次为0.5目、1目、3目（筛网目数是指在一英寸(25.4mm)的长度上一共有多少个孔排列，就是多少目），一、二层筛网上下高度0.5m，二三层筛网上下高度0.95m，偏心轴设在二三层筛网之间，振动筛由偏心轴旋转产生离心力带动筛子上下振动，事发点为偏心轴西侧连接处。

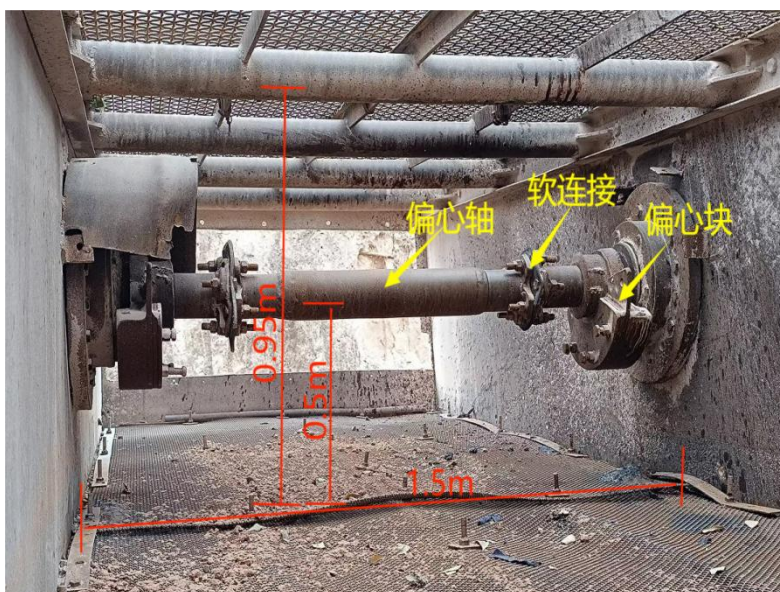
图6：振动筛偏心轴

偏心轴设于二三层筛网之间，长1500mm，直径100mm，两侧设有夹线橡胶软连接，软连接处用公称直径14mm，长80mm的8条螺栓固定，两端设有偏心块，西侧偏心块上方防护罩缺失。

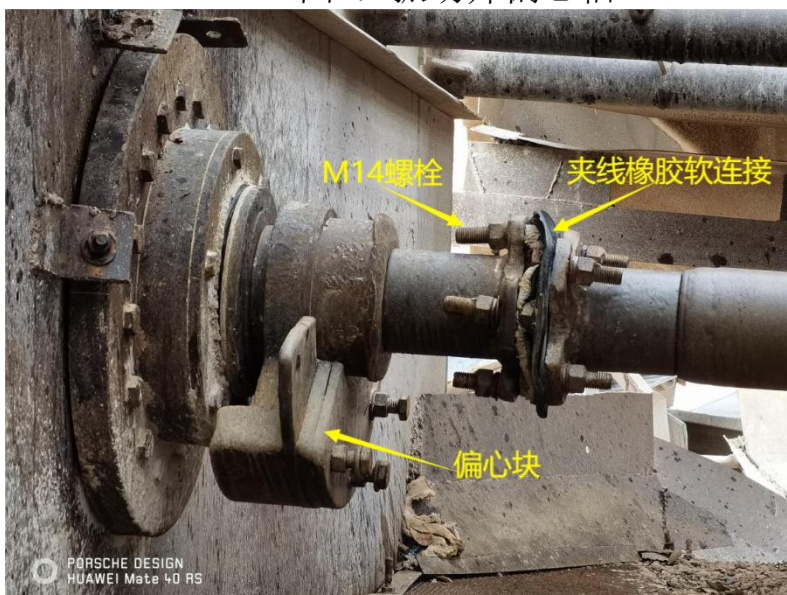
图7：偏心轴软连接

死者梁\*\*被卷到偏心轴西侧软连接处，裤子甩在其身后，上衣向上卷起，卷在偏心轴软连接固定螺栓和二层筛网固定螺栓之间，其右侧有一只手套，前方散落部分脑组织，右前方有一顶安全帽。
