孟县西潘乡宋庄村红花沟  
“7·12”一般车辆伤害事故调查报告

孟县政府事故调查组  
2025年8月

# 孟县西潘乡宋庄村红花沟 “7·12”一般车辆伤害事故调查报告

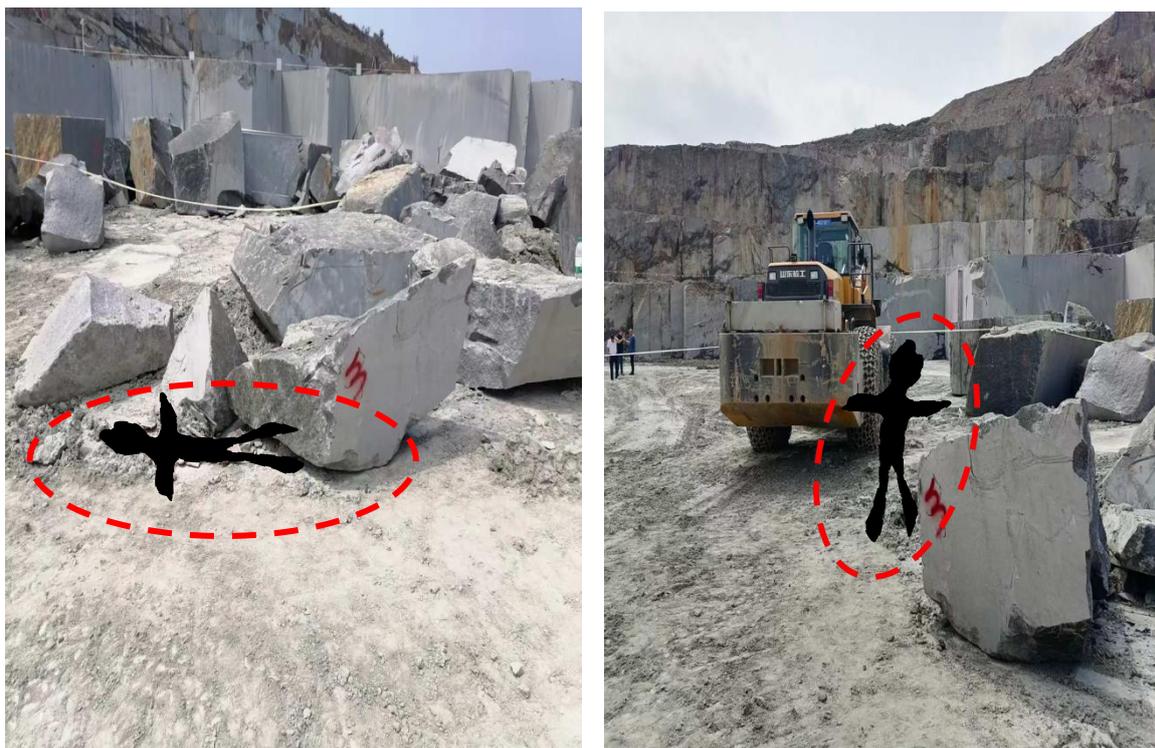
事发地点

事发地点位于红花沟石料厂1060m平台中部厂区运输道路的西侧，叉装机前进方向右侧，地理坐标：北纬38° 21′ 36″、东经113° 11′ 39″，事发现场曹\*\*（死者）身旁有荒料堆放。

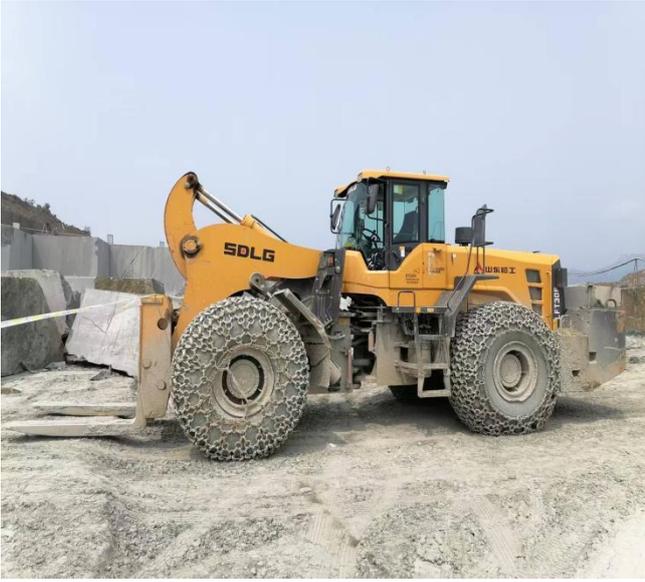
叉装机左侧照片

涉事叉装车辆品牌：山东临工牌/SDLG 叉装机；车辆识别代号：VLGLF30FAN0600007；发动机号：1622B007151；总质量：3200kg；整备质量：31935kg；外形尺寸：9460×3115×3470mm，为孟县西潘宋庄红花沟石料厂所有。

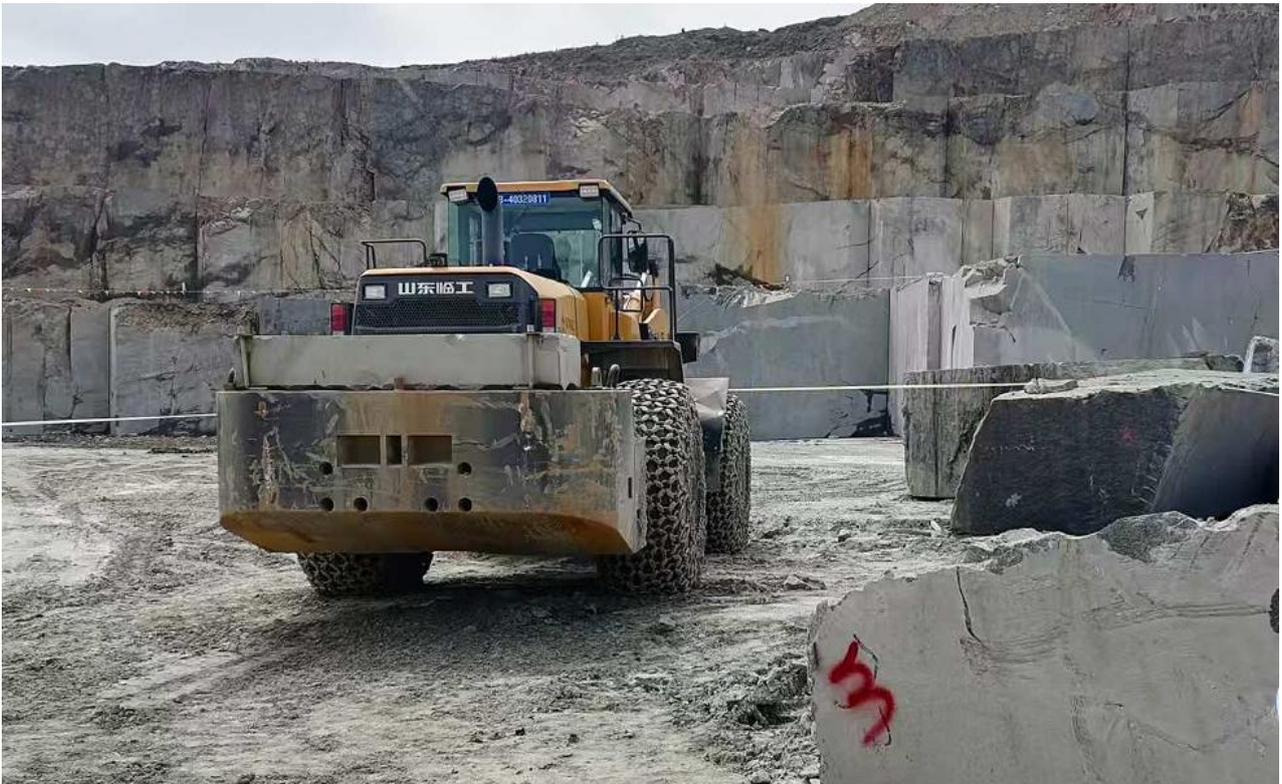
叉装机后面照片

依据山西方正司法鉴定所 2025 年 7 月 23 日出具的司法鉴定意见书（方正司鉴所〔2025〕痕鉴字第 445 号）：无号牌山东临工牌/SDLG 叉装机转向系、制动系、照明信号系技术数据符合 GB7258-2017（C 阶段）《机动车运行安全技术条件》的要求。

2. 加强石料外销项目安全管理。本起事故发生发生在孟县西潘宋庄红花沟石料厂1060m平台，建议石料厂在本厂区内的外销项目，应当指定专门的安全管理人员及时开展现场安全督促管理，尤其是石料厂后期进入正常生产状态下，尽量采取措施避免交叉作业，对可能出现的交叉作业情况应当签订安全生产管理协议，明确各自的安全生产管理职责和应当采取的安全措施，并指定专职安全生产管理人员进行安全检查与协调，加强安全管理。同时对叉装车进一步加强安全管理，完善叉装车全景影像系统等安全设施。

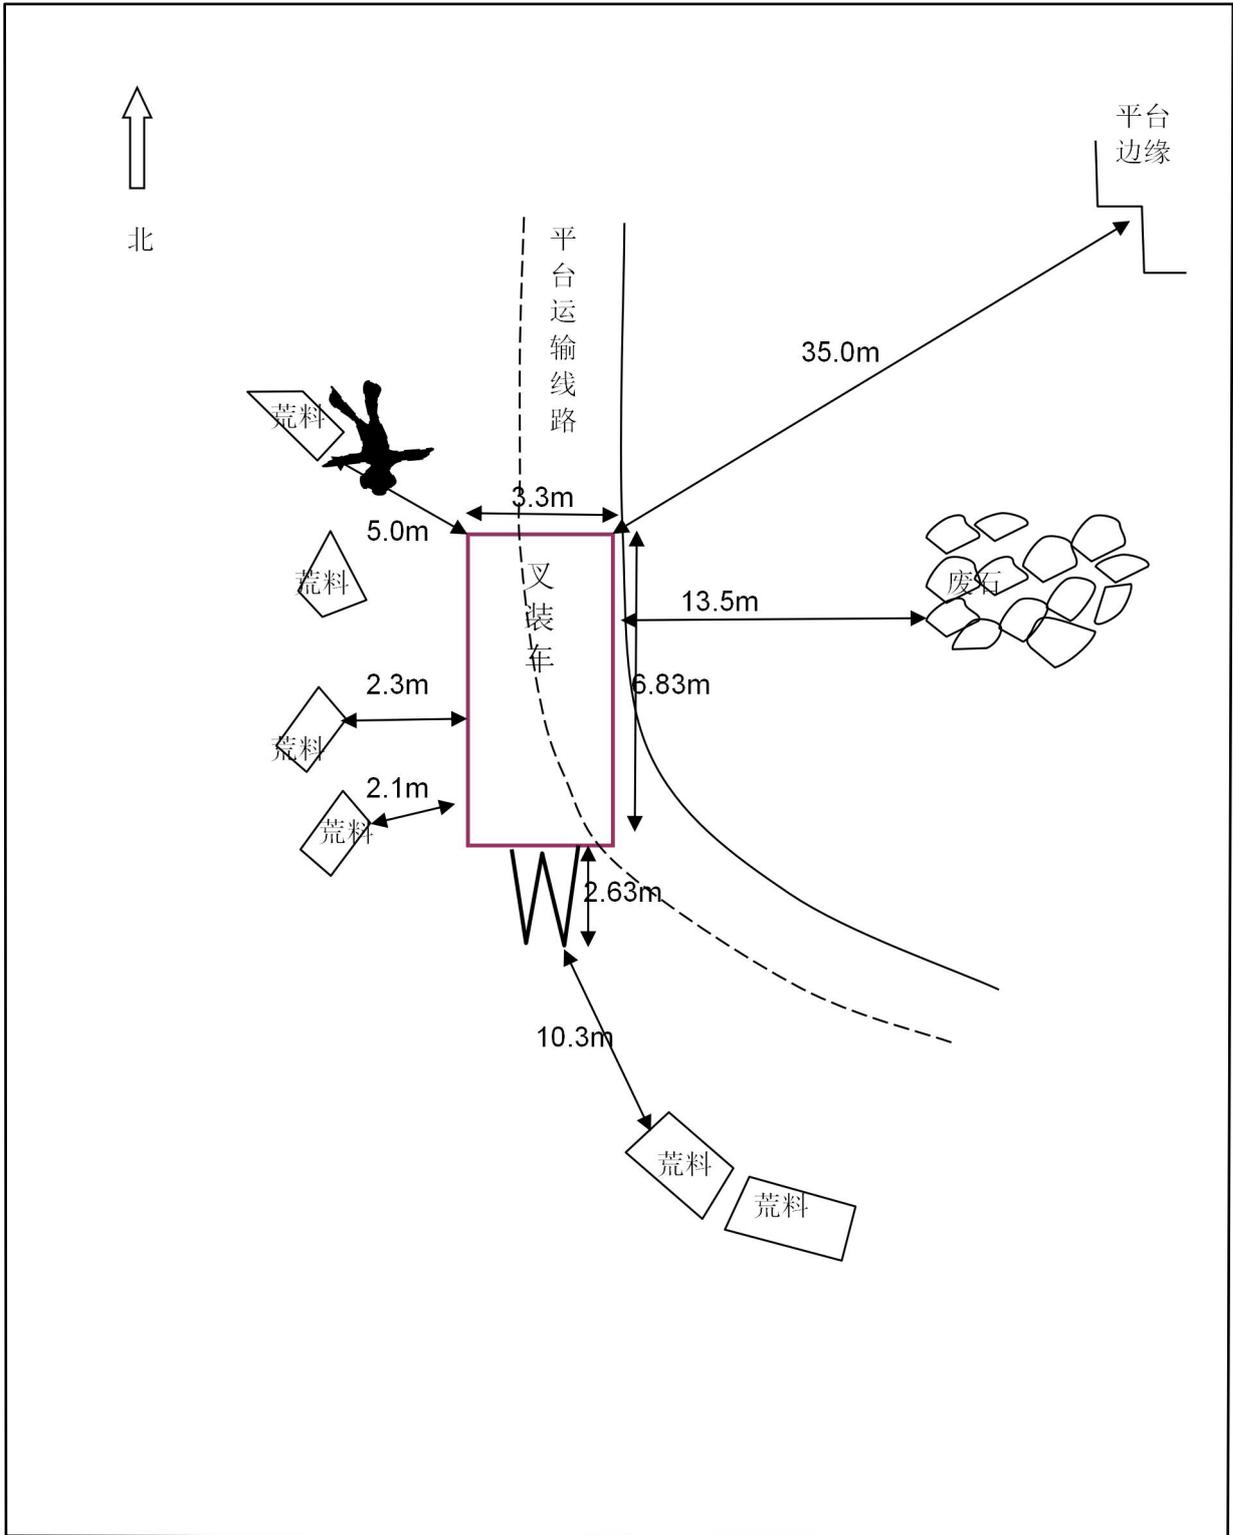
事发现场图

事发现场叉装机东部13.5m为废石，东北方向35.0m为1060m平台边缘，西部2.1m-5.0m堆放有数块花岗岩荒料，南部10.3m堆放花岗岩荒料。

1. 叉装车司机徐\*\*在启动叉装车进行作业前，未对车辆周边环境进行安全检查和确认，也未绕车查看，导致事故发生。

2. 临时雇佣人员曹\*\*（死者）风险辨识能力不足，自我保护意识欠缺，在叉装车工作范围未做出合理、正确的避让。
