## 盂县人民政府办公室 关于对盂县东梁通达祥公路工程有限公司 “8·16”一般高处坠落事故调查报告的批复

# 孟县东梁通达祥公路工程有限公司 “8·16”一般高处坠落事故调查报告

孟县政府事故调查组  
2025年10月

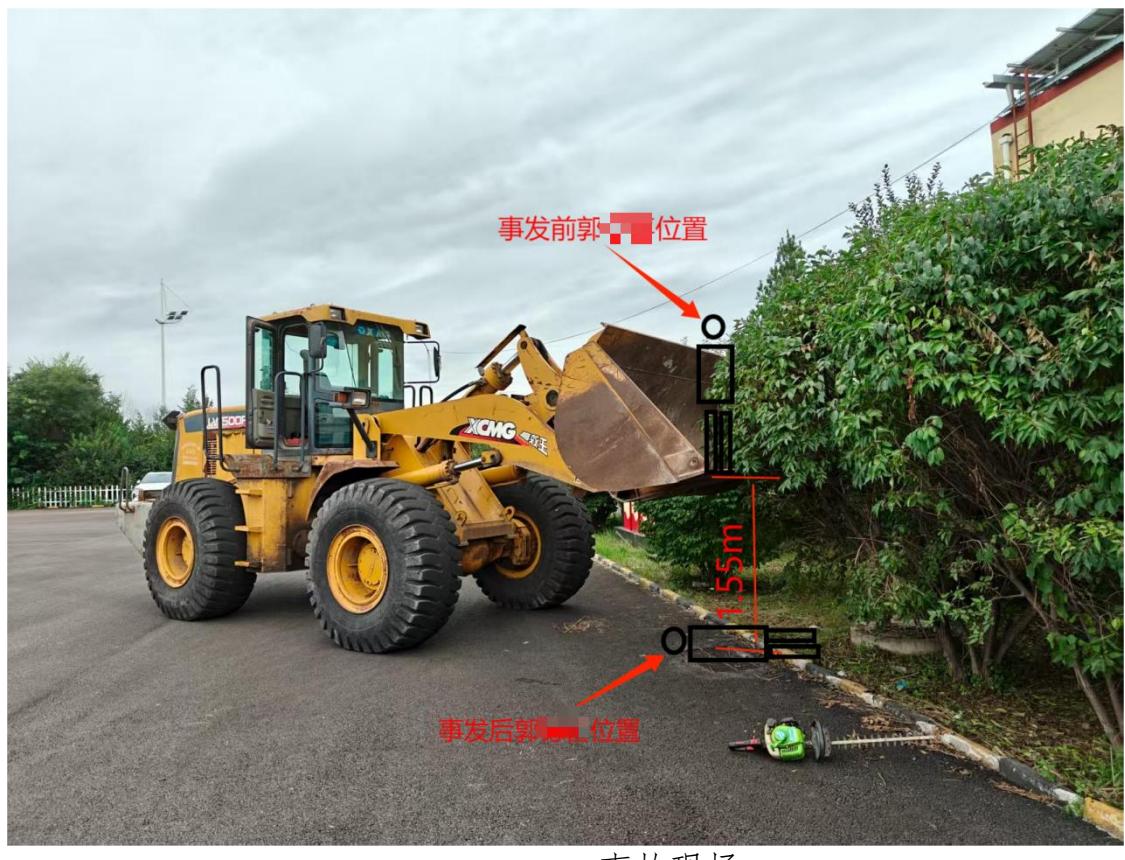
（1）事故发生地点为涉事大院高速收费站办公楼南侧绿化带旁。绿化带栽有多株灌木，涉事灌木丛高3.2m，直径4m，外形被修剪过。涉事灌木丛西南侧临近停有一辆轮式装载机，铲斗升起，距地面1.55m。铲斗西侧地面有一个茶树修剪机。

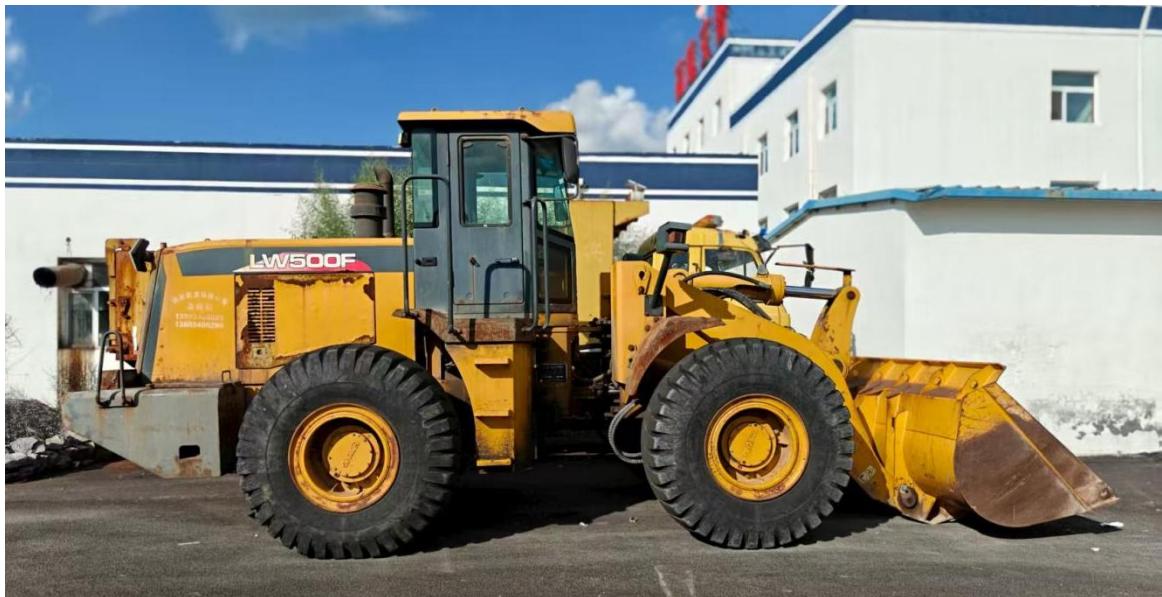
涉事轮式装载机

涉事轮式装载机产权归阳曲养护工区所有，平时停放在涉事大院内，车钥匙放在驾驶室里，通达祥公路公司可以随时使用。其参数如下：

车辆名称	轮式装载机	制造单位	徐工集团工程机械制造股份有限公司
产品编号	1500F0120027	制造日期	2012年
规格型号	LW500F	额定载质量	5000kg
外形尺寸 (mm) (长×宽×高)	7965×3016× 3350	整机重量	16500kg

3. 阳曲养护工区应加强大院日常维护和运输机械管理，及时掌握各种有关的日常维护活动情况，禁止无证人员驾驶运输机械。

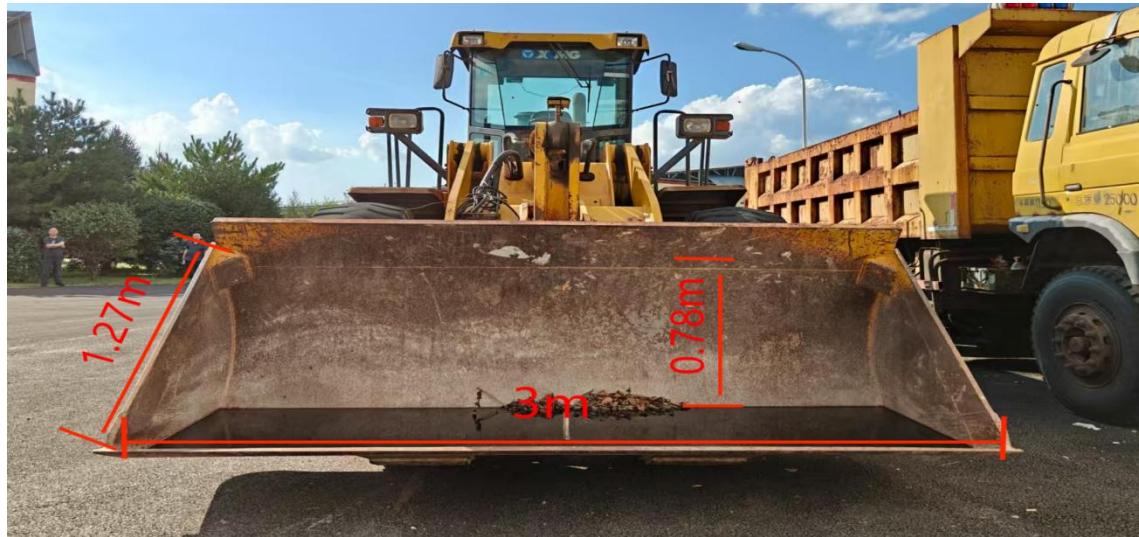
涉事轮式装载机铲斗

轮式装载机铲斗长3m，宽1.27m，深0.78m。

郭\*\*违章指挥张\*\*（无任何驾驶证件）将轮式装载机开到

灌木丛附近，站在升起的铲斗内修剪灌木丛顶部。在修剪过程中不慎坠落，致颅脑损伤死亡。

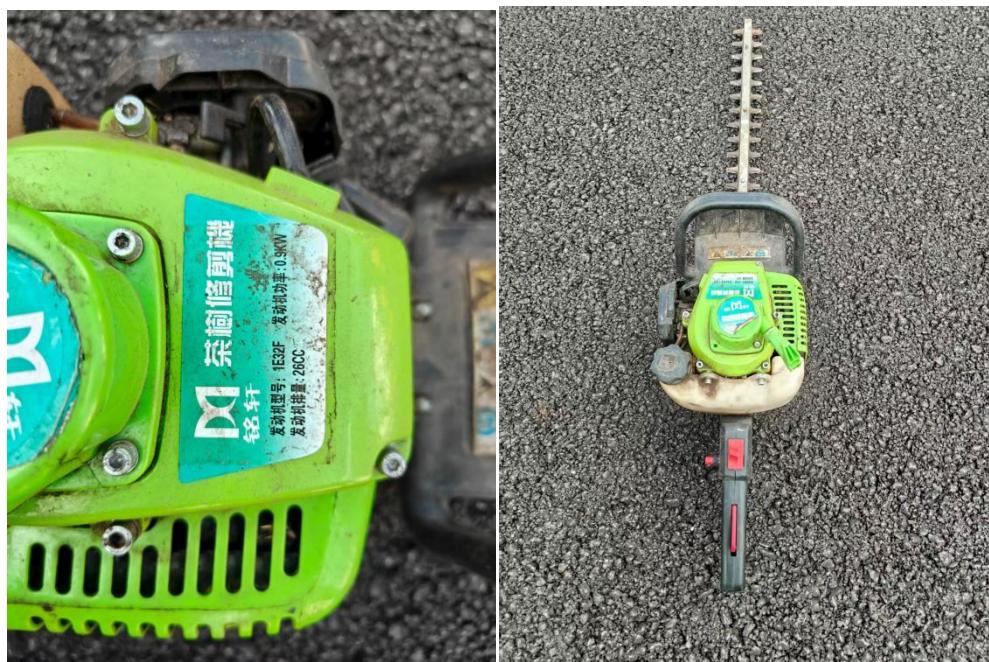
涉事茶树修剪机

(3) 事发前, 郭\*\* (通达祥公路公司员工) 站在轮式装载机铲斗内用茶树修剪机修剪灌木丛顶部。茶树修剪机长 1.07m, 宽 0.2m, 重量 5kg。
