关于对盂县南娄山西南娄集团股份有限公司 “9·8”一般触电事故调查报告的批复

“9·8”一般触电事故调查报告

孟县政府事故调查组
2025年10月

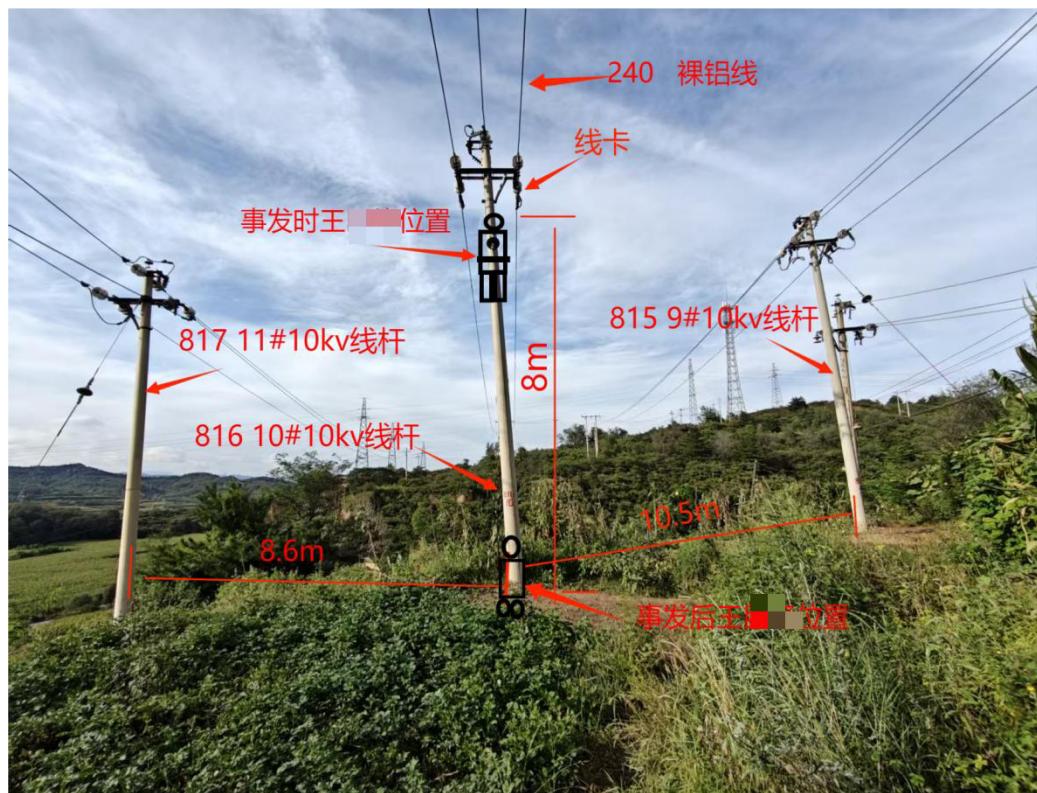
事发现场图

事故发生地为 816 供电线路第 10# 电线杆。

该处东墙顶上自东向西立着 815-9#、816-10#、817-11#供电线杆，815-9#线杆与 816-10#线杆相距 10.5m, 816-10#线杆与 817-11#线杆相距 8.6m，三根线杆均为 12m 水泥线杆，线杆上装有 10kV 供电线路接线端子（线卡），架设三根 240 钢绞线。816 线杆 240 钢绞线距地面高约 8m（见下图）。

王**在无电工作业证的情况下，未准确识别待检修817线路11#电线杆，违章攀爬上816线路10#电线杆进行作业，且未采取验电、挂接地线等安全防范措施，与上方带电运行的10kV电力裸导线安全距离不足造成放电，发生触电事故。

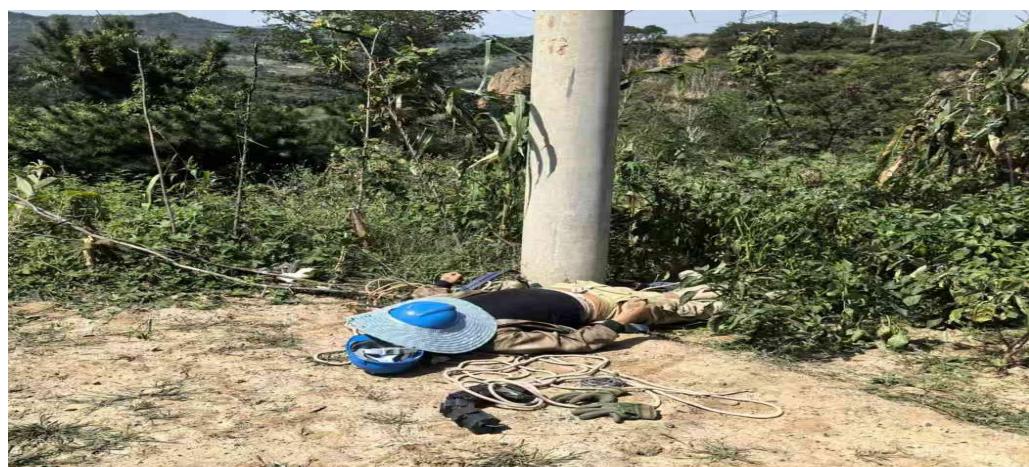
事发后，王**瘫坐在816-10#电线杆下面，安全带从其腰部将其与电线杆系挂着。张**为其解开安全带后，王**在816-10#电线杆东侧呈平躺状态。

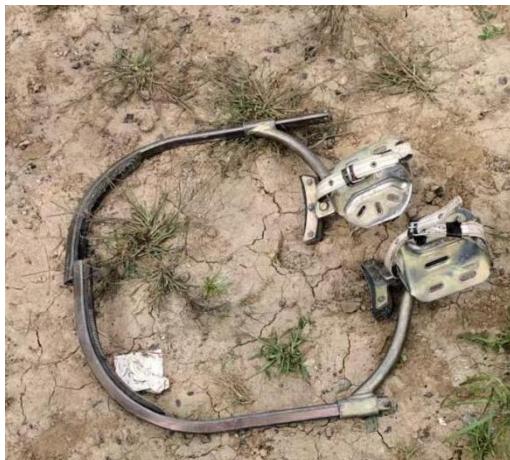
脚扣

事发前，王**佩戴安全帽、安全带、绝缘手套、绝缘鞋、脚扣，配备有验电器、接地线、吊装绳。

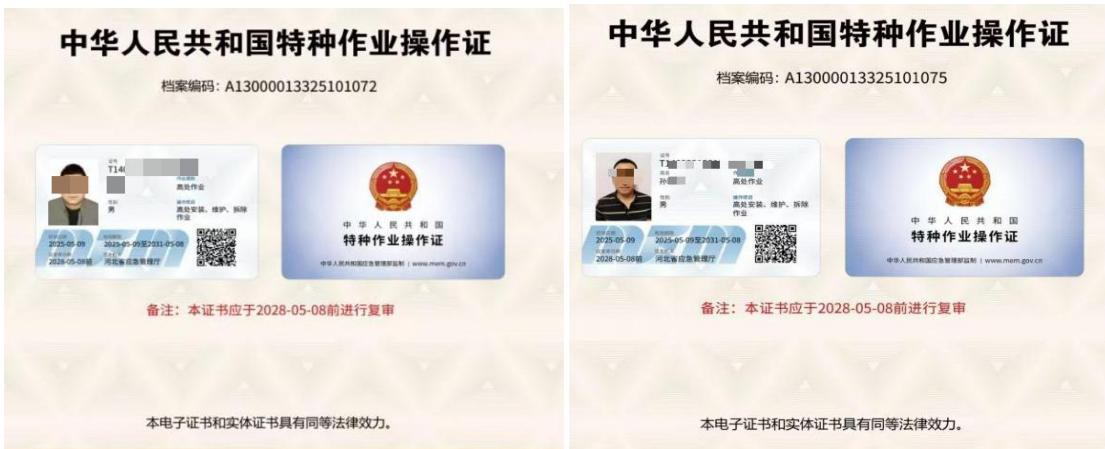
王**的高处作业证

王**，无电工证，有高处作业证。

孙**，无电工证，有高处作业证。
