孟政办发〔2025〕51号

## 关于对盂县西潘炳坤建材厂分厂 “7·23”一般坍塌事故调查报告的批复

# 盂县西潘炳坤建材厂分厂 “7·23”一般坍塌事故调查报告

盂县政府事故调查组  
2025年11月

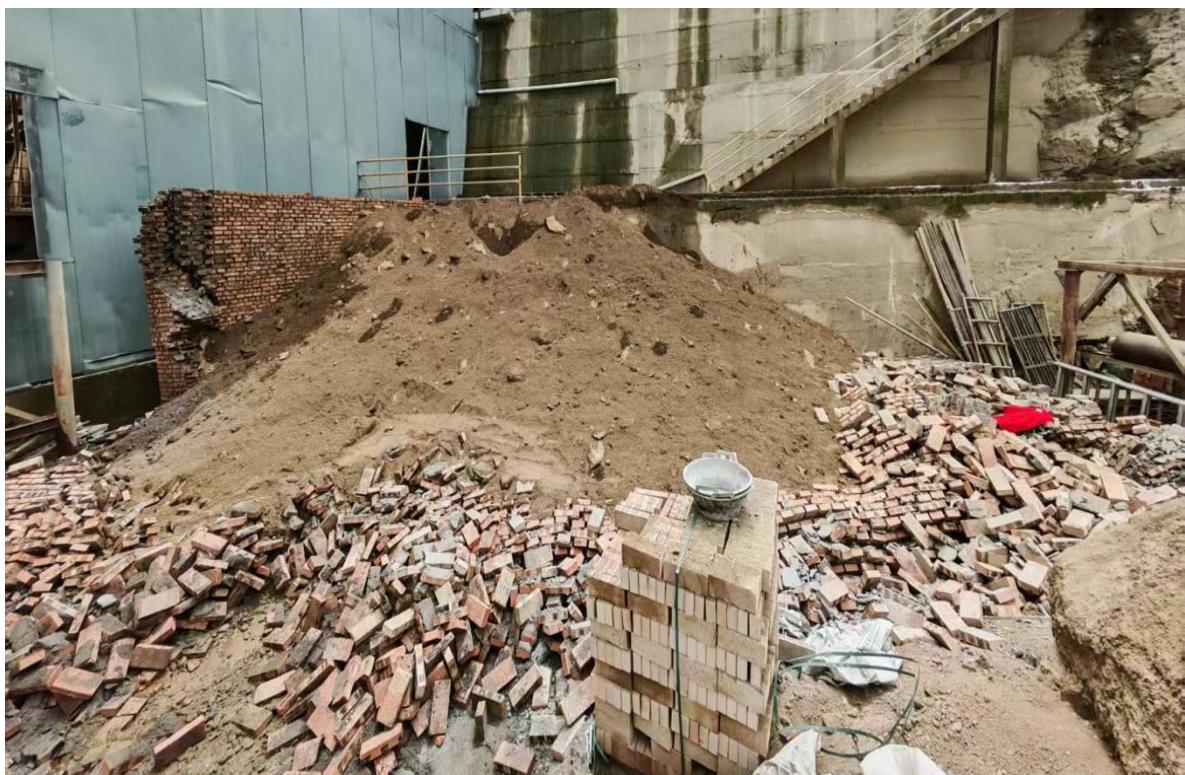
事发红砖围墙位于成品库南侧，平台北侧红砖围墙整体向北侧坍塌，红砖围墙未做基础，直接砌在厂房内的水泥地面上。平台东侧围墙仍残存，长度5m、高3m、厚0.49m，两墙拐角连接处呈撕裂状，未见拉结钢筋，砂浆面与红砖多处分离。砂土覆盖在坍塌的围墙上。

平台北侧红砖围墙坍塌现场

新砌筑墙体下部未作基础，墙体两侧与厂房内原有挡土墙体未做有效连接，墙体砌筑砂浆凝固时间短（依据砌筑水泥 GB/T3183-2017，凝固时间720min）、强度不达标（依据砌筑水泥 GB/T3183-2017，强度达标时间28d），砌筑墙体整体稳定性较差，在此情况下进行土方回填作业。墙体无法承受回填土侧压力，从中部开始向北倒塌，进而引发整面墙体坍塌，导致随后去墙体附近搬砖的王\*\*埋压死亡。

3. 施工方应当编制平台修建的专项施工方案。严格按照《砌体结构工程施工质量验收规范》（GB50203-2021）的相关标准要求组织施工。新砌筑墙体应做基础，新砌筑墙体两侧与厂房内原有挡土墙体应做有效连接，保障砌筑墙体整体稳定性。建设项目施工管理中，施工方要履职到位，配备专职现场安全监管人员，加强现场安全作业管理，严格按照施工方案和国家建筑行业相关标准要求开展施工作业。

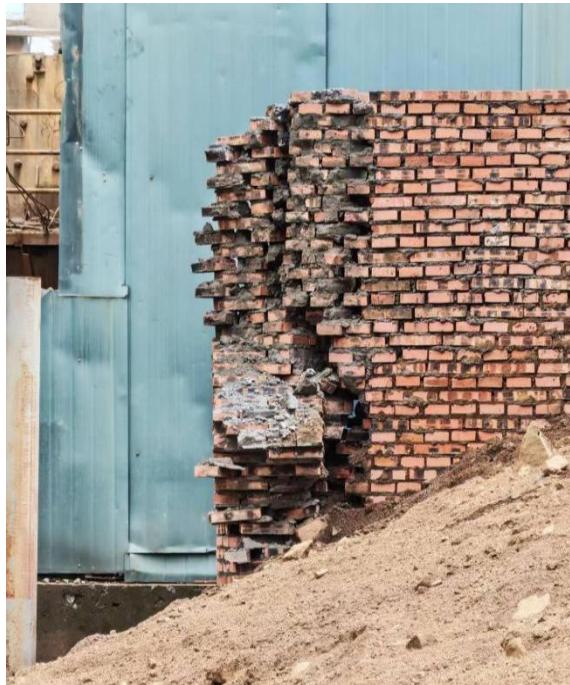
残存的东侧红砖围墙

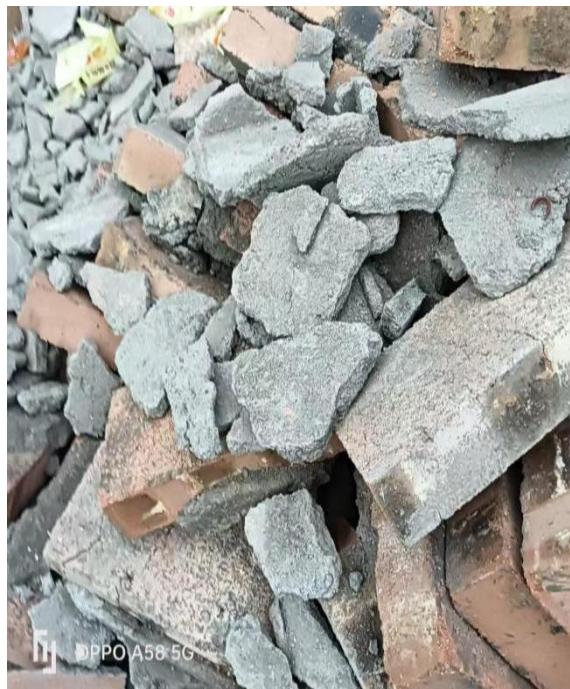
砂浆面与红砖多处分离

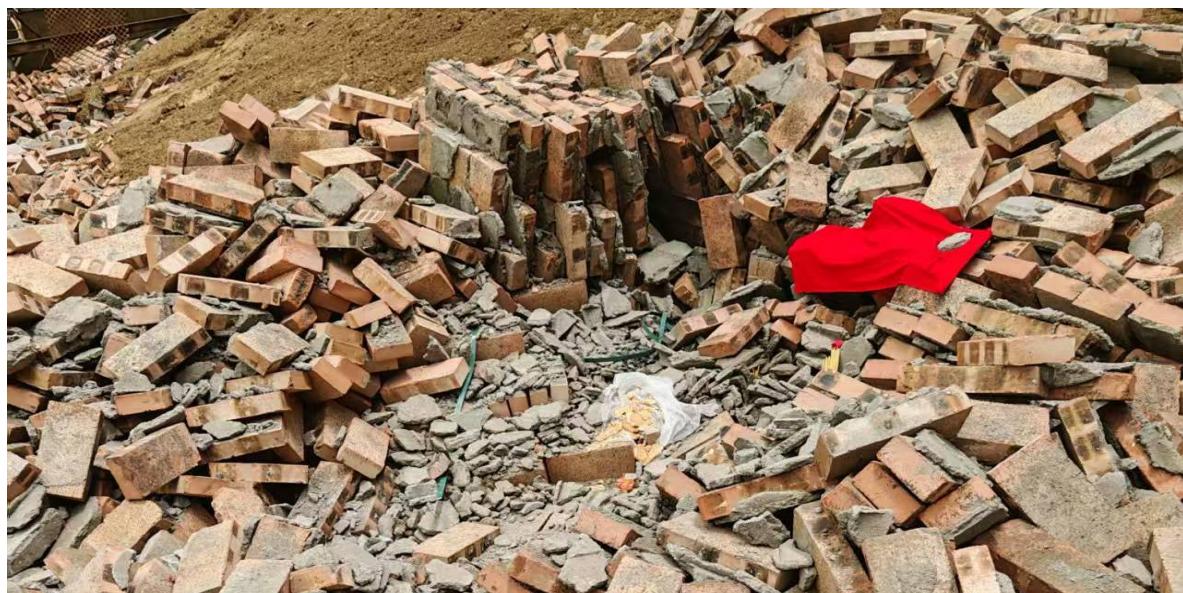
死者位置位于三角形平台北侧红砖围墙2.4m处，距西侧固定设备墙3.5m，头东脚西斜躺着，脸部朝北，头部、腿上出血。

死者位置（中部坑内）
