孟县人民政府办公室 关于对孟县秀水正发钢结构有限公司“12·9” 一般高处坠落事故调查报告的批复

孟县秀水正发钢结构有限公司
“12·9”一般高处坠落事故调查报告

孟县政府事故调查组
2026年1月

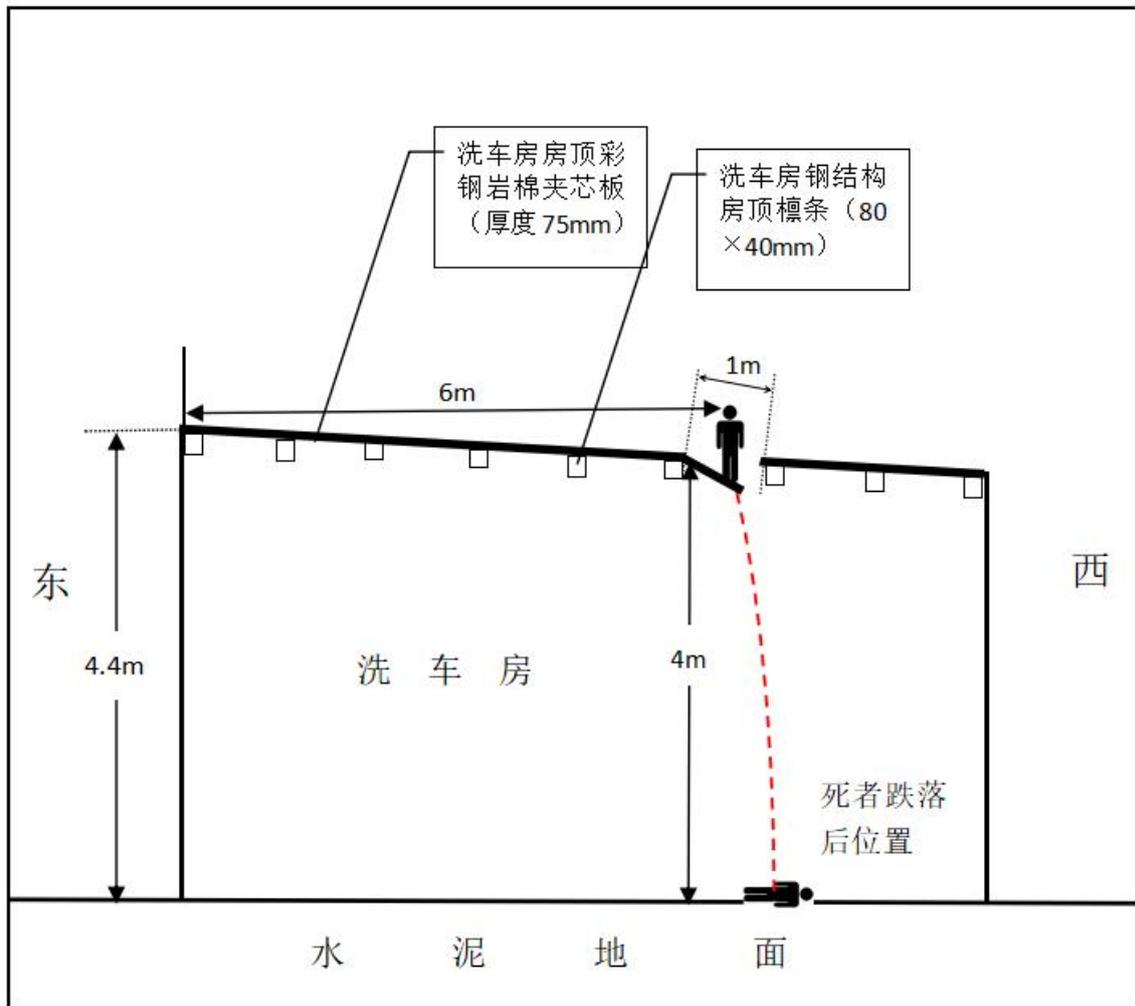
图4 事故发生位置立面示意图

12月9日7时50分许，栗**、侯**先后来到了杏山成品油公司加油站洗车房作业现场，8时10分许程**和运输彩钢岩棉夹芯板的车辆来到作业现场，3人卸完车后开始安装洗车房南侧彩钢岩棉夹芯板围墙，15时许安装完成后，侯**、程**上到洗车房屋顶准备安装彩钢岩棉夹芯板，栗**在下面负责递送工具。侯**先用角磨机对洗车房南墙安装的彩钢板进行切割找平，随后程**和侯**对彩钢板进行整理，期间栗**擅自上到屋顶，站在东侧一块未安装的彩钢岩棉夹芯板上。15时53分许程**和侯**听到“咚”的一声，发现栗**坠落到洗车房的水泥地面上，事故发生（见图4）。

正发钢结构公司进行钢结构彩钢岩棉夹芯板屋面安装时，现场未设置用于挂安全带的安全绳，梁下未支设安全平网或搭设脚手架等安全防护措施。作业人员栗**未佩戴安全帽、安全带等安全防护用具，在作业过程中盲目踩踏彩钢岩棉夹芯板的薄弱区域（端部），踏陷彩钢板后发生坠落，导致颅脑和胸部多发损伤死亡。

上必须设置安全绳，梁下方设安全平网或搭设合格脚手架；作业人员正确佩戴双钩安全带、安全帽。

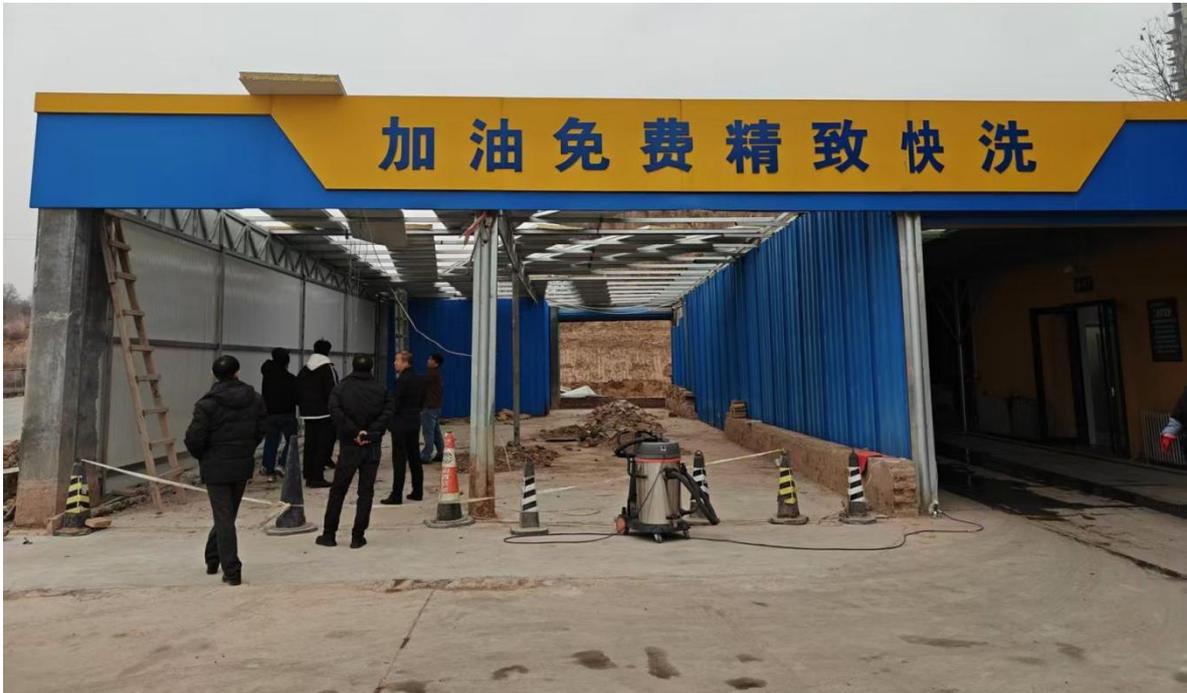
图1 事发现场1

事发洗车房位于加油站西南角，长19m，宽9m，东高西低，东侧高4.4m，西侧高3.5m，用 $\phi 140\text{mm}$ 镀锌钢管作立柱，用矩形型钢（ $80\text{mm}\times 40\text{mm}\times 2\text{mm}$ ）焊接桁架东西向作梁，用矩形型钢

(80mm*40mm*2mm) 南北向作檩条，檩条间距 1m。檩条上放置用于铺设屋面的彩钢岩棉夹芯板 (6.75m*950mm*75mm)。

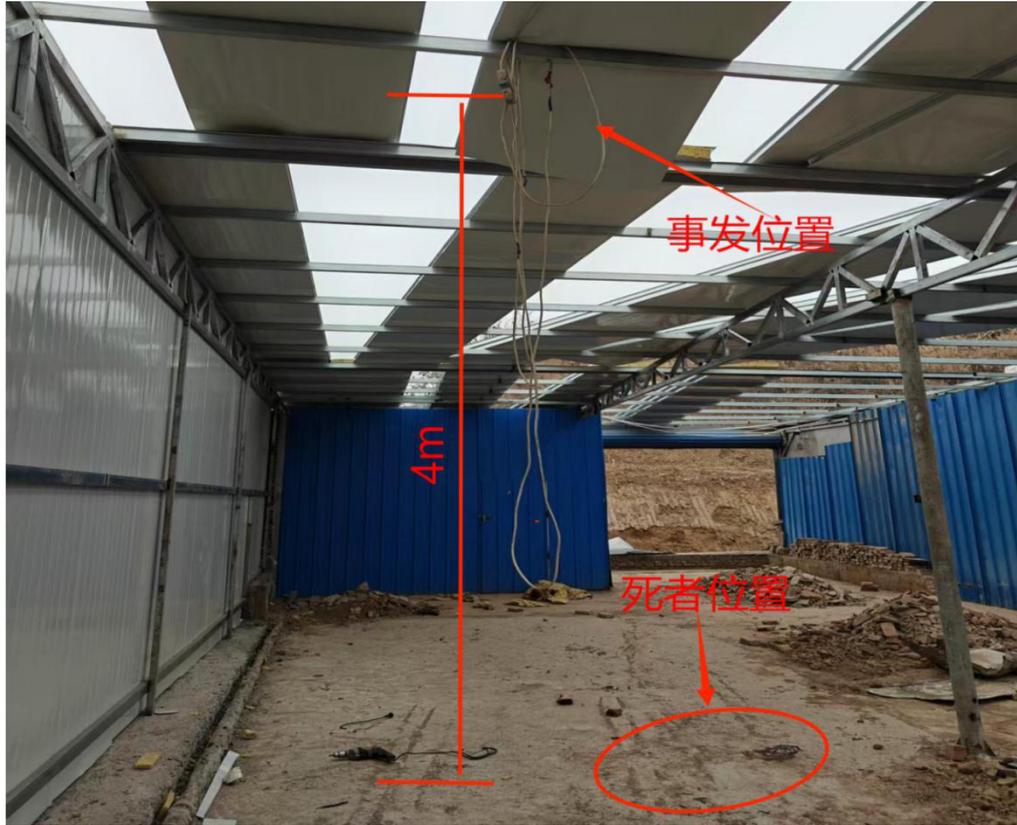
图2 事发现场2

事发点位于檩条上东西向放置的一块彩钢岩棉夹芯板的西侧端，距地面 4m，距洗车房南墙 2m，距洗车房东侧门 6m，彩钢岩棉夹芯板的西侧端向下弯曲 30 度，弯曲长度 0.8m（见下图）。

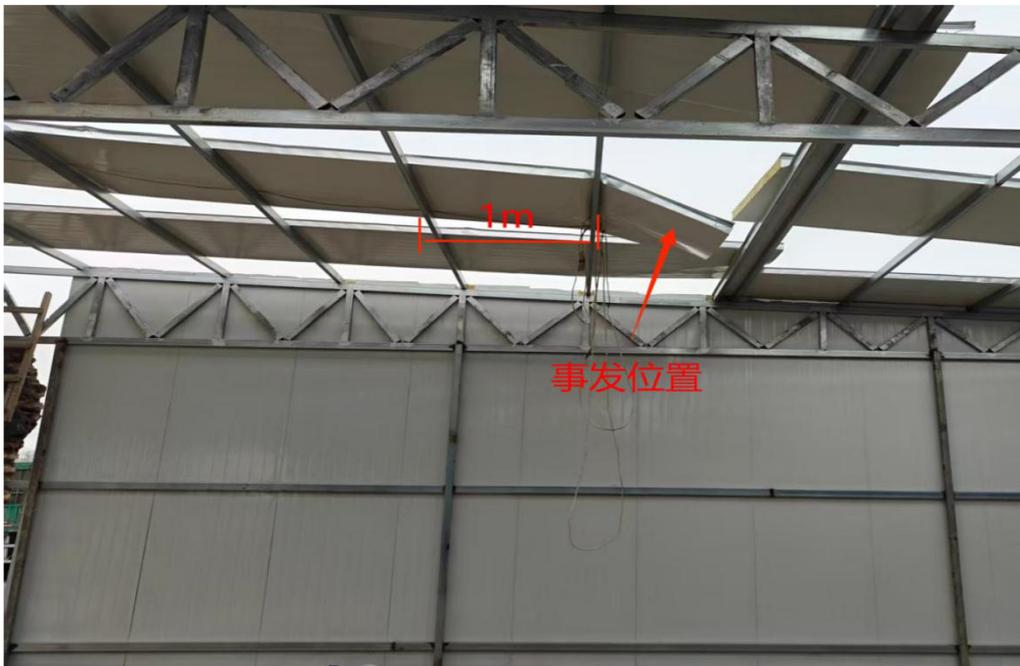
图3 事发现场3

事发后死者位于洗车房地面距洗车房南墙 2m，距洗车房东侧门 6m 处，头朝西北，脚朝东南，爬在地面，头部右侧、口鼻出血（见下图）。
