孟县人民政府办公室 关于对孟县秀水正发钢结构有限公司“12·9” 一般高处坠落事故调查报告的批复

孟县秀水正发钢结构有限公司
“12·9”一般高处坠落事故调查报告

孟县政府事故调查组
2026年1月

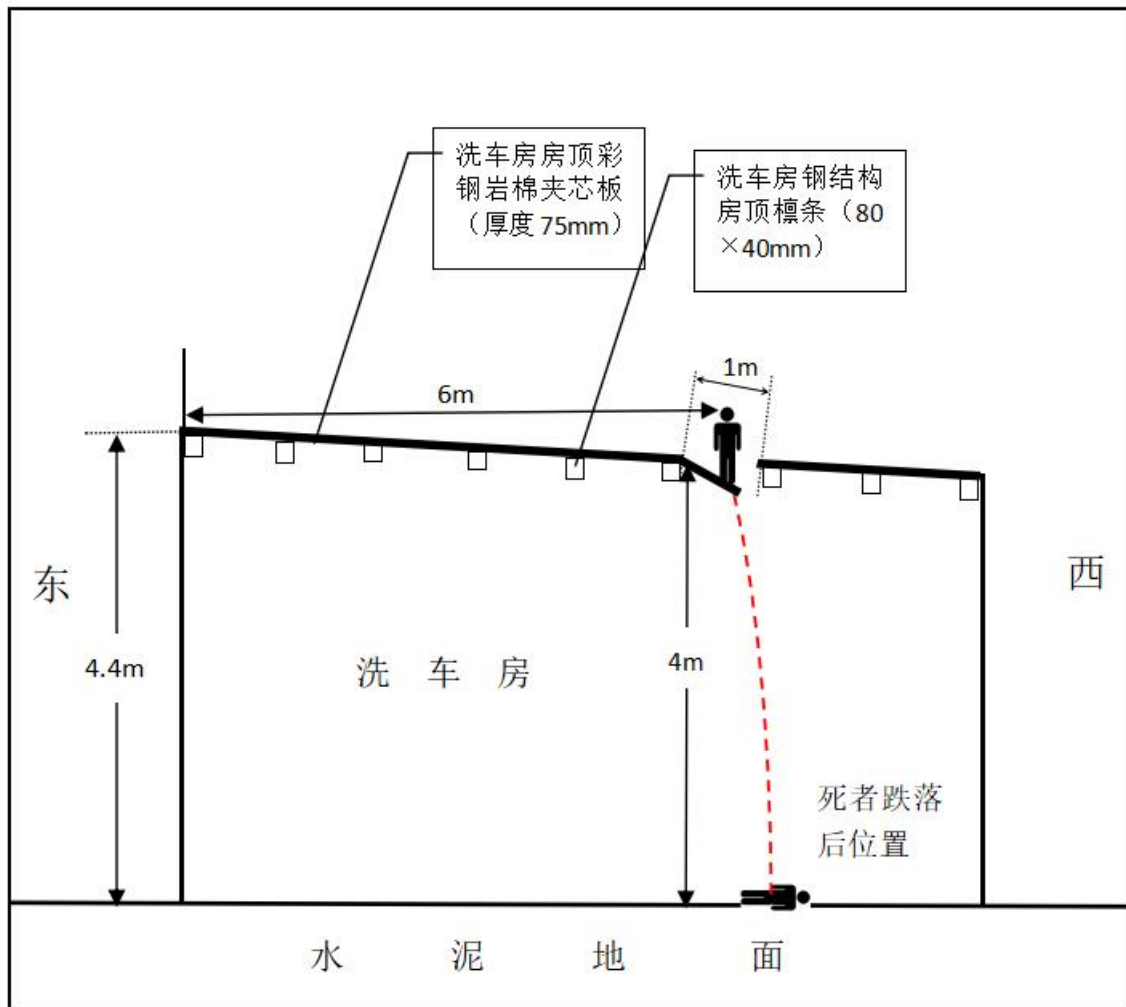
图4 事故发生位置立面示意图

12月9日7时50分许，栗**、侯**先后来到了杏山成品油公司加油站洗车房作业现场，8时10分许程**和运输彩钢岩棉夹芯板的车辆来到作业现场，3人卸完车后开始安装洗车房南侧彩钢岩棉夹芯板围墙，15时许安装完成后，侯**、程**上到洗车房屋顶准备安装彩钢岩棉夹芯板，栗**在下面负责递送工具。侯**先用角磨机对洗车房南墙安装的彩钢板进行切割找平，随后程**和侯**对彩钢板进行整理，期间栗**擅自上到屋顶，站在东侧一块未安装的彩钢岩棉夹芯板上。15时53分许程**和侯**听到“咚”的一声，发现栗**坠落到洗车房的水泥地面上，事故发生（见图4）。

正发钢结构公司进行钢结构彩钢岩棉夹芯板屋面安装时，现场未设置用于挂安全带的安全绳，梁下未支设安全平网或搭设脚手架等安全防护措施。作业人员栗**未佩戴安全帽、安全带等安全防护用具，在作业过程中盲目踩踏彩钢岩棉夹芯板的薄弱区域（端部），踏陷彩钢板后发生坠落，导致颅脑和胸部多发损伤死亡。

上必须设置安全绳，梁下方设安全平网或搭设合格脚手架；作业人员正确佩戴双钩安全带、安全帽。

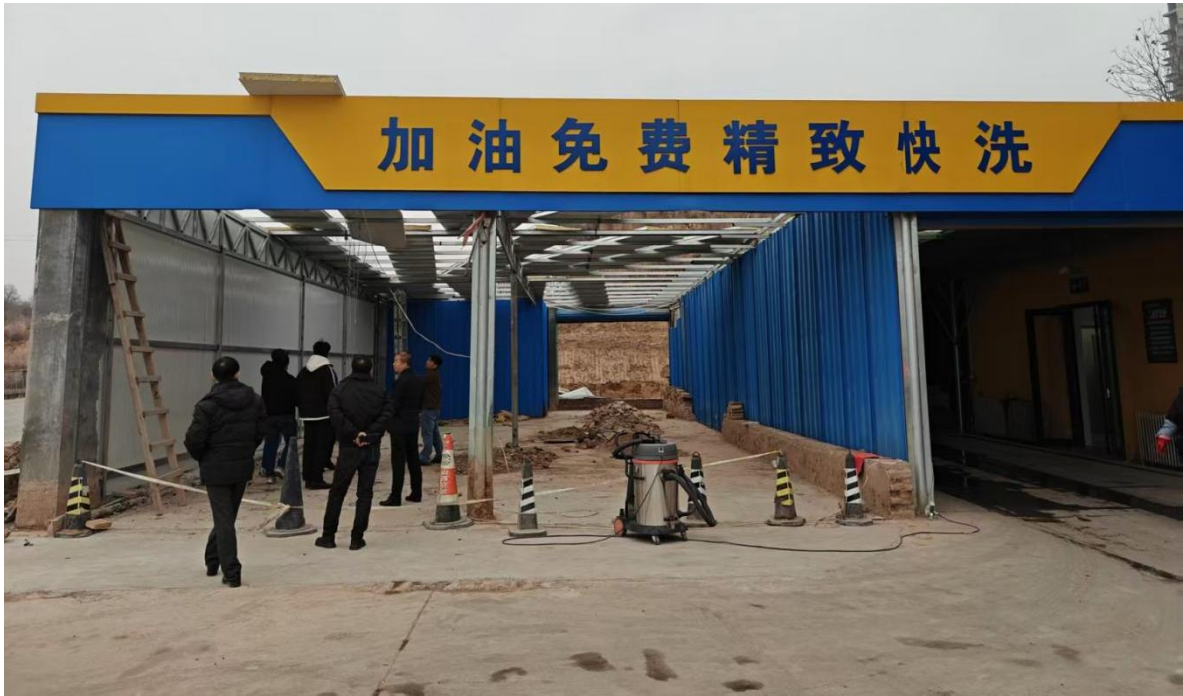
图1 事发现场1

事发洗车房位于加油站西南角,长19m,宽9m,东高西低,东侧高4.4m,西侧高3.5m,用 $\phi 140\text{mm}$ 镀锌钢管作立柱,用矩形型钢(80mm*40mm*2mm)焊接桁架东西向作梁,用矩形型钢

(80mm*40mm*2mm) 南北向作檩条，檩条间距 1m。檩条上放置用于铺设屋面的彩钢岩棉夹芯板 (6.75m*950mm*75mm)。

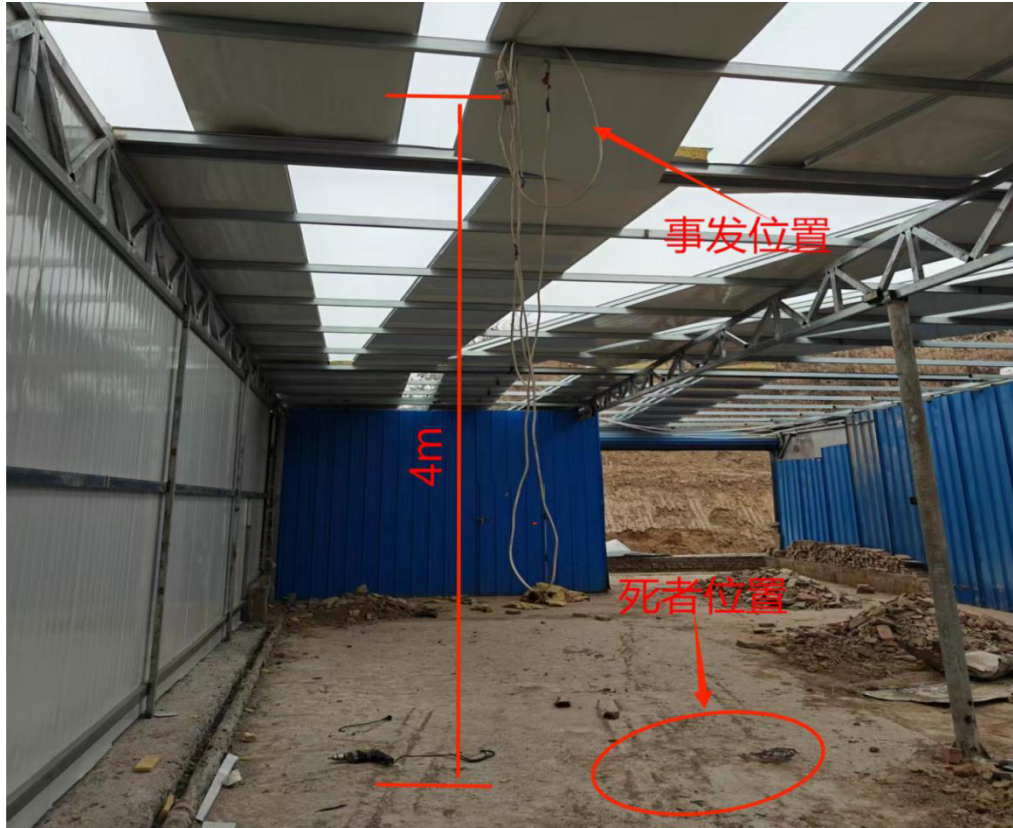
图2 事发现场2

事发点位于檩条上东西向放置的一块彩钢岩棉夹芯板的西侧端，距地面 4m，距洗车房南墙 2m，距洗车房东侧门 6m，彩钢岩棉夹芯板的西侧端向下弯曲 30 度，弯曲长度 0.8m（见下图）。

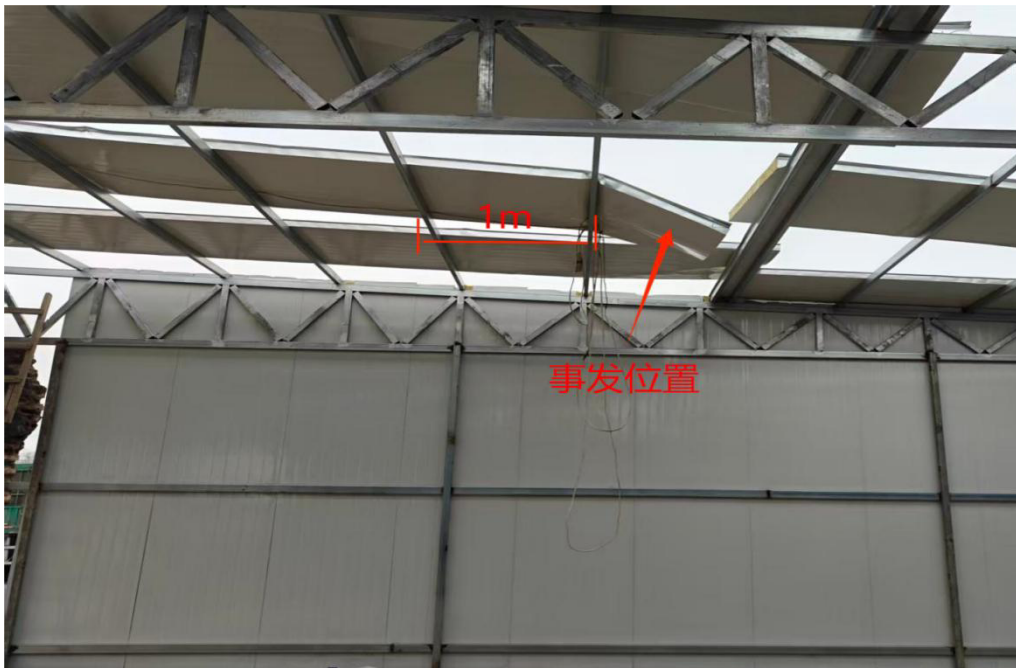
图3 事发现场3

事发后死者位于洗车房地面距洗车房南墙 2m，距洗车房东侧门 6m 处，头朝西北，脚朝东南，爬在地面，头部右侧、口鼻出血（见下图）。
