孟县人民政府办公室 关于对孟县秀水阳泉市顺鑫达劳务派遣 有限公司“11·21”一般厂（场）内车辆致害 事故调查报告的批复

孟县秀水阳泉市顺鑫达劳务派遣有限公司
“11·21”一般厂（场）内车辆致害事故
调查报告

孟县政府事故调查组
2026年4月

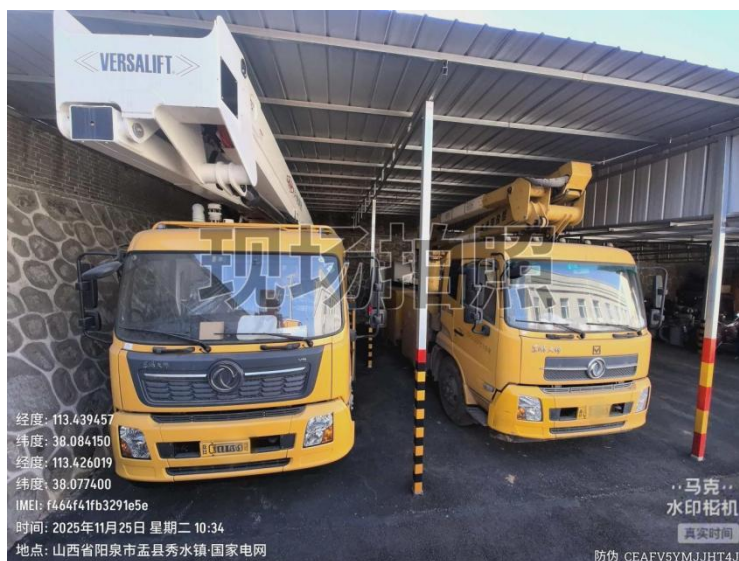
1. 事发位置为盂县秀水供电所大院东南角停车棚内，车棚内从东向西分别停放着晋C3****绝缘斗臂车和晋C6****绝缘斗臂车，车头朝北，车尾朝南。晋C3****绝缘斗臂车外廓尺寸：长9220mm、宽2550mm、高3980mm，晋C6****绝缘斗臂车外廓尺寸：长8880mm、宽2500mm、高3850mm。

晋C3****绝缘斗臂车东侧前支腿距东墙700mm，后支腿距东墙1100mm，西侧前支腿距晋C6****绝缘斗臂车1100mm，后支腿距晋C66055绝缘斗臂车1000mm，后侧距南墙790mm。

晋C3****绝缘斗臂车水平支腿伸出最大长度为1075mm。死者位置在C3****绝缘斗臂车西侧后支腿距晋C66055绝缘斗臂车东侧约1000mm处。

车辆驾驶员任**无《特种作业操作证》和《带电作业资格证书》，擅自启动晋C3****绝缘斗臂车进行支腿作业，不慎被挤压在西侧后支腿与晋C6****绝缘斗臂车车身之间，致其胸部损伤合并窒息死亡。

1. 顺鑫达劳务公司应设置安全生产管理机构或者配备专职安全生产管理人员，建立并完善安全管理规章制度，压实安全管理责任，确保责任到人、安全第一，加强全员安全警示教育。重点开展特种车辆风险辨识、机械致害防范、应急处置培训，提升从业人员安全意识和自我保护能力，杜绝擅自操作设备等违章行为。

3. 顺鑫达劳务公司应强化特种车辆安全管理。严格执行特种车辆钥匙、启动、操作权限管理制度，明确操作审批流程，严禁无证人员擅自操作、调试车辆。
