## 孟县人民政府办公室 关于对孟县梁家寨乡活川口村彩钢结构环保棚 工程“4·25”一般高处坠落事故 调查报告的批复

**孟县梁家寨乡活川口村彩钢结构  
环保棚工程“4•25”一般高处坠落事故  
调查报告**

# 孟县梁家寨乡活川口村彩钢结构 环保棚工程“4·25”一般高处坠落事故 调查报告

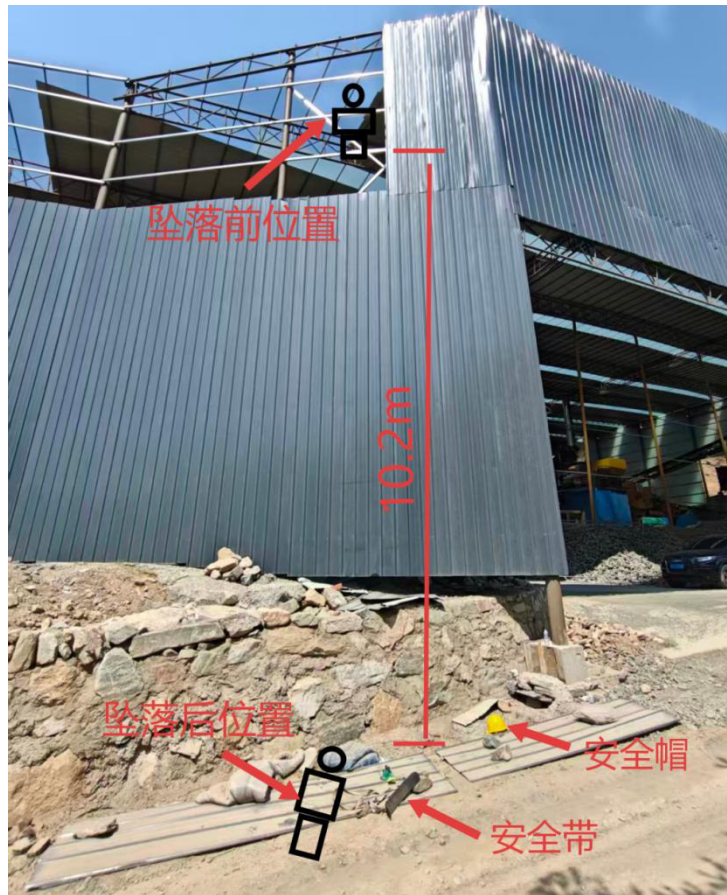
图1 事发现场

事发点位于新坚材料公司彩钢结构环保棚东南侧外墙距地面高10.2m处，环保棚东侧外墙总高12m，由矩形型钢（60mm\*40mm\*2mm）做墙梁，墙面采用900mm\*0.3mm彩钢压型板，墙

面尚有部分彩钢板未完成安装。

事发后死者头朝西北，脚朝东南仰面躺于墙底，身上佩戴安全带，安全帽落在其头部北侧2m处，口鼻出血。

死者佩戴的安全带由山东佳兴化纤制品有限公司生产，生产日期模糊不清，规格型号为区域限制一般型，分类标记Q-Y，执行标准GB6095-2021（安全带的真实类别为围杆作业用安全带，只是标识中的标记为区域限制用安全带）。

公司生产，执行标准 GB2811-2019，生产日期：2022 年 5 月，产品强制报废期限 30 个月（已过期）。

施工现场未支设安全平网或搭设脚手架等安全防护设施。

事故直接原因是：施工方在距地面 10.2m 以上高处固定外墙彩钢板时（属于高处悬空作业），未按相关规定为作业人员配备坠落悬挂用安全带和合格的安全帽，未在作业区域下方设置安全防护网，作业人员冒险从棚顶攀爬至作业位置后系挂安全带时，身体失稳，发生坠落事故。

6.高处作业人员作业时必须正确使用安全带，严格遵循先挂安全带，后登高作业的原则，全程不脱离防坠保护。安全带挂钩要预先挂在牢固可靠的承重钢结构构件上，确认挂牢后，再登高移动、攀爬、就位、作业。
