孟县人民政府办公室 关于对孟县秀水鹏飞箱包厂房顶修缮工程 “9·20”一般高处坠落事故调查报告的批复

孟县秀水鹏飞箱包厂房顶修缮工程 “9·20”一般高处坠落事故调查报告

孟县政府事故调查组
2024年11月

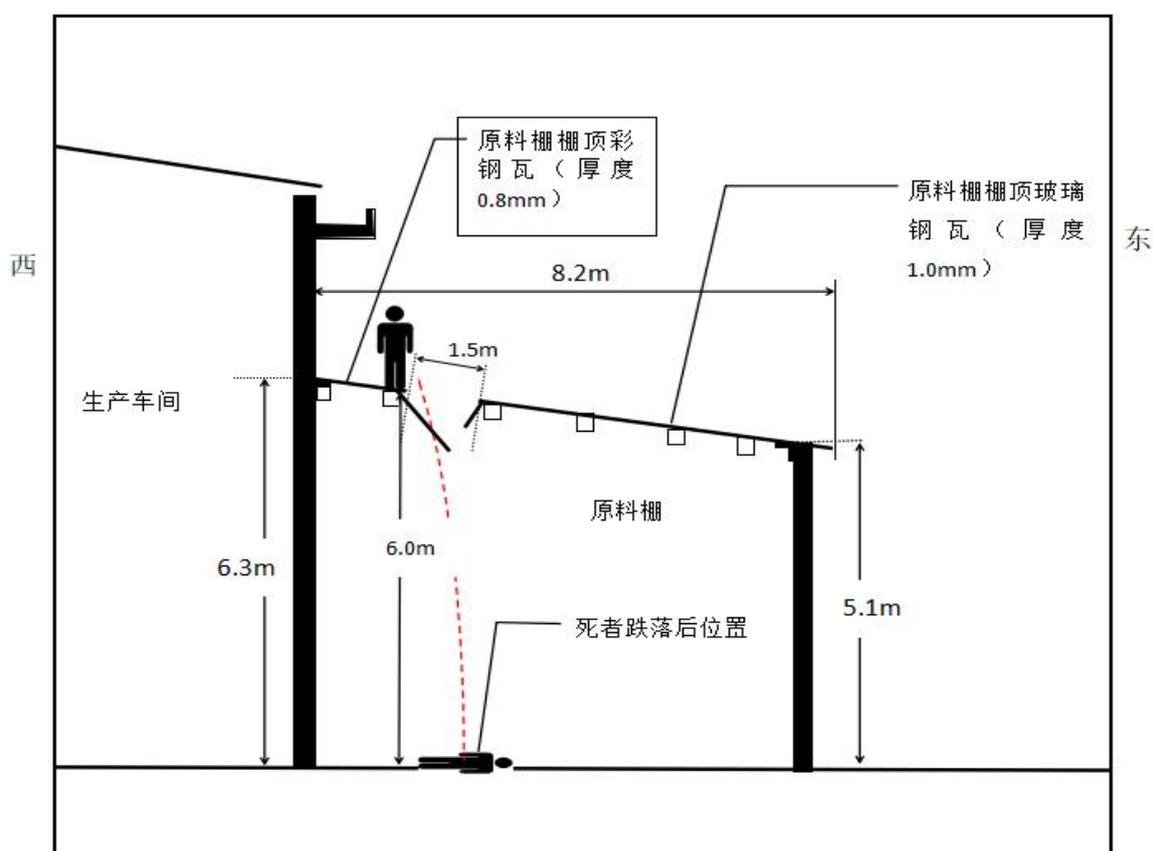
9月20日7时10分，侯**（包工头）带领秦**及王**、杨**来到作业现场，找到个梯子想直接上到杂物库房房顶，因梯子高度不够而放弃。随后侯**领着秦**、杨**、王**来到彩钢棚北侧立柱旁，告诉他们从这个简易爬梯可以上去，然后绕到杂物库库房顶。杨**、王**便由此上去。7时55分，高**领着郭**和刘**来到厂内，同样来到原料棚北侧的立柱旁，从简易爬梯上到成品库房房顶，沿原料棚西侧第二根檩条的位置由北向南去往拆瓦作业现场。高**走在前面，郭**、刘**随后。8时2分高**走到距原料棚南侧4.7m处（此处是彩钢瓦和玻璃钢瓦搭接区域），脚下彩钢瓦被踩陷，身体失去平衡，从原料棚棚顶跌落到棚内的水泥地面上，事故发生（见下图）

高**安全意识淡薄，在未采取任何安全防护措施的情况下，冒险从原料棚棚顶经过前往拆瓦作业现场，不慎踩陷彩钢瓦后坠落，造成颅脑和胸部多发损伤死亡。

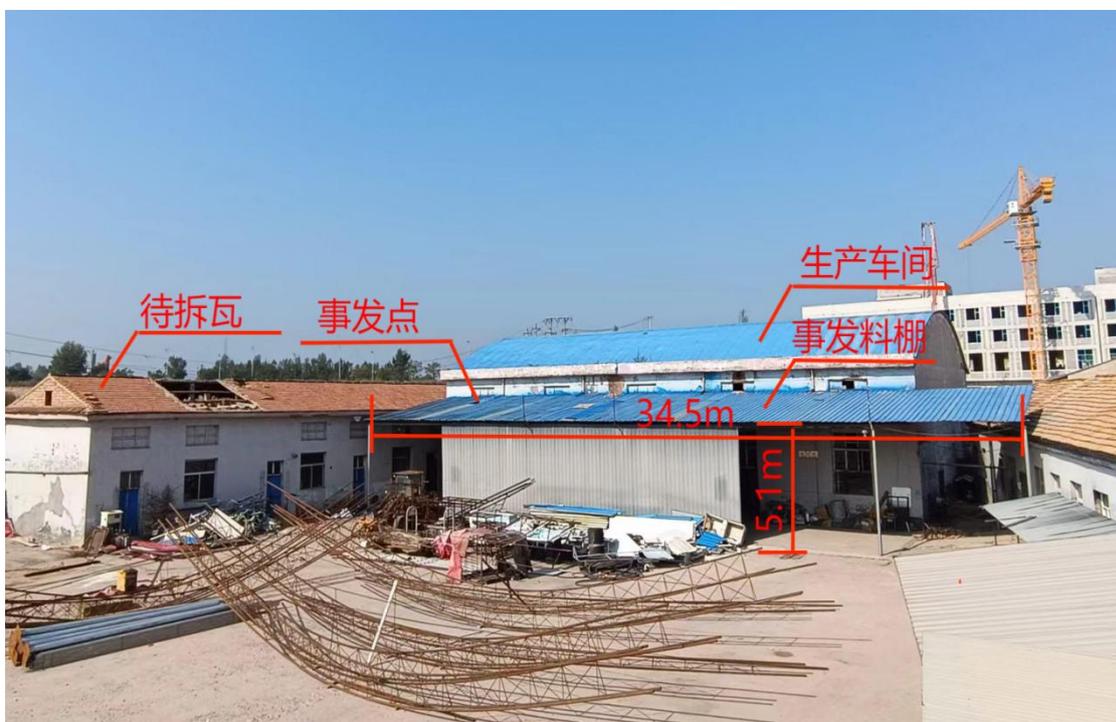
事发现场

事发原料棚建于2019年，位于厂区西侧，毗邻生产车间，长34.5m、宽8.2m、高6m，棚顶西高东低，西侧高6.3m，东侧高5.1m，由 $\phi 140\text{mm}$ 镀锌钢管作为立柱；由 $\phi 40\text{mm}$ 镀锌钢管桁架东西向做梁，南北向共6跨（间），每跨间距6m；由镀锌方管（ $80\text{mm}\times 40\text{mm}\times 2\text{mm}$ ）南北向做檩条，檩条间距1.5m。上盖彩钢瓦（ $8.3\text{m}\times 1.03\text{m}\times 0.8\text{mm}$ ）。

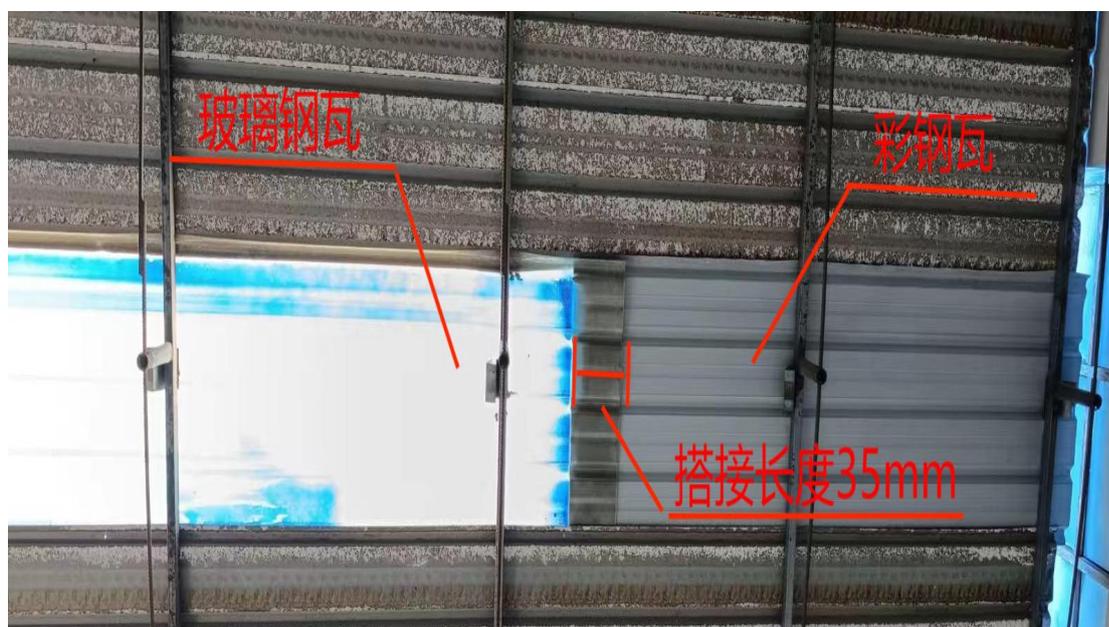
彩钢瓦和玻璃钢瓦搭接处

为增加原料棚采光，在原料棚每跨间棚顶上铺有一块玻璃钢瓦（ $6.15\text{m}\times 0.95\text{m}\times 1.0\text{mm}$ ），因玻璃钢瓦长度只有6.15m，不够铺满8.2m宽的顶棚，不够部分搭接一块彩钢瓦（ $2.5\text{m}\times 1.03\text{m}\times 0.8\text{mm}$ ），（彩钢瓦在上，玻璃钢瓦在下），搭接长度35mm，搭接处未以任何方式固定。

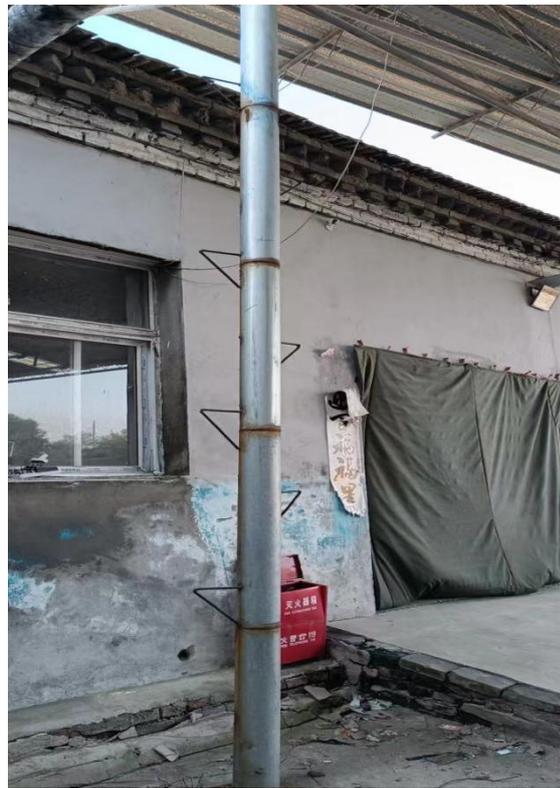
原料棚西北角简易爬梯

原料棚西北角立柱上每隔35mm焊有 $\phi 14\text{mm}$ 钢筋，做为简易爬梯使用。（见下图）

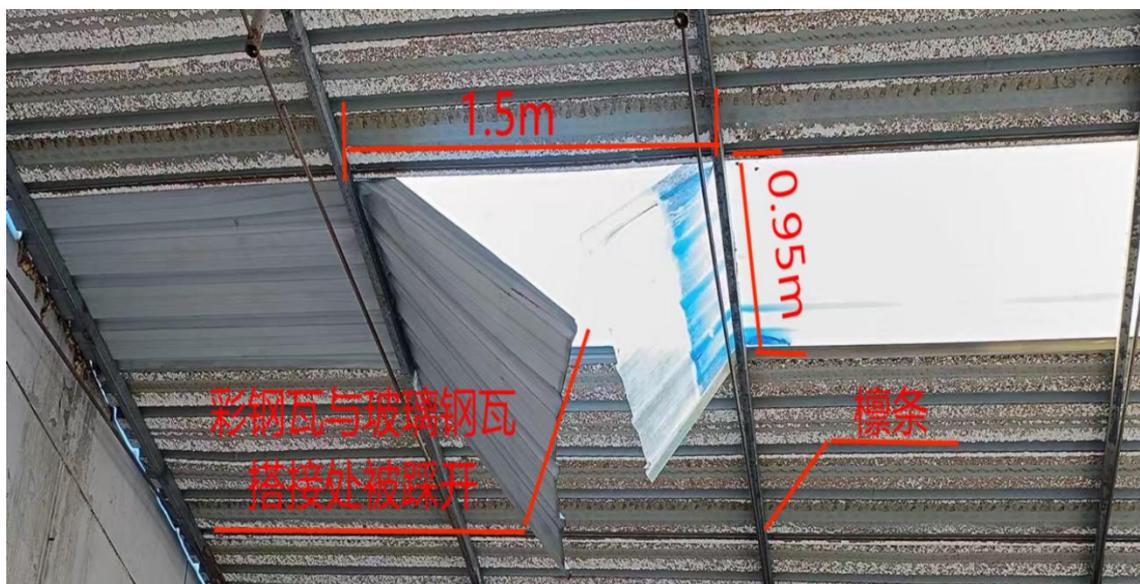
事发点位于顶棚南侧第一跨间的彩钢瓦和玻璃钢瓦搭接处，距南侧杂物库房 5m，彩钢瓦和玻璃钢瓦搭接处沿两侧檩条向下塌陷，在顶棚上形成一个长 1.5m，宽 0.95m 的破口，破口距地面 6m。

搭接的彩钢瓦和玻璃钢瓦被踩陷（下部）

1. 施工单位在高处作业前，要充分认识高处作业存在的风险，编制施工专项方案，做好搭设脚手架，铺设脚手板等防护措施；

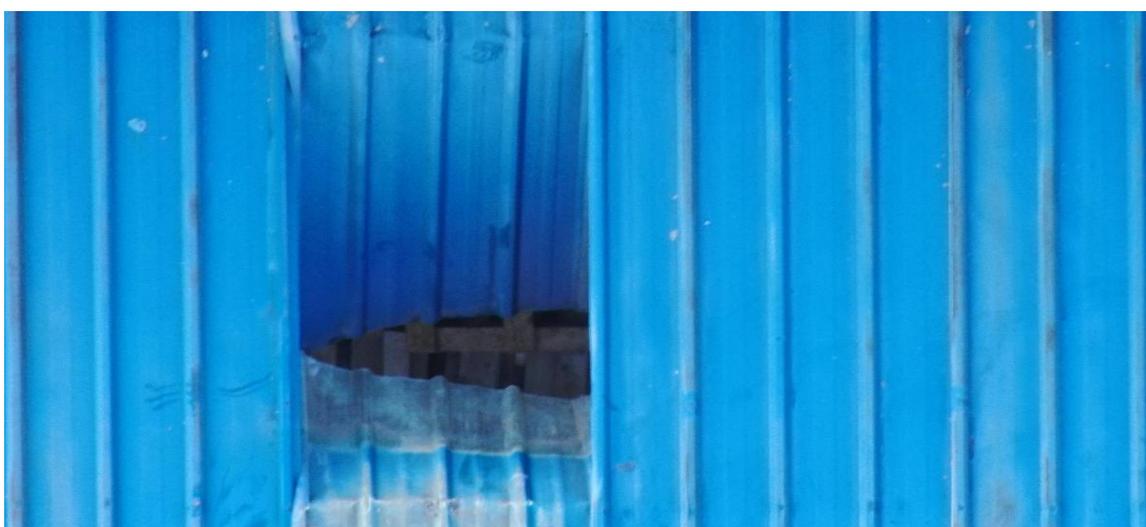
搭接的彩钢瓦和玻璃钢瓦被踩陷（上部）

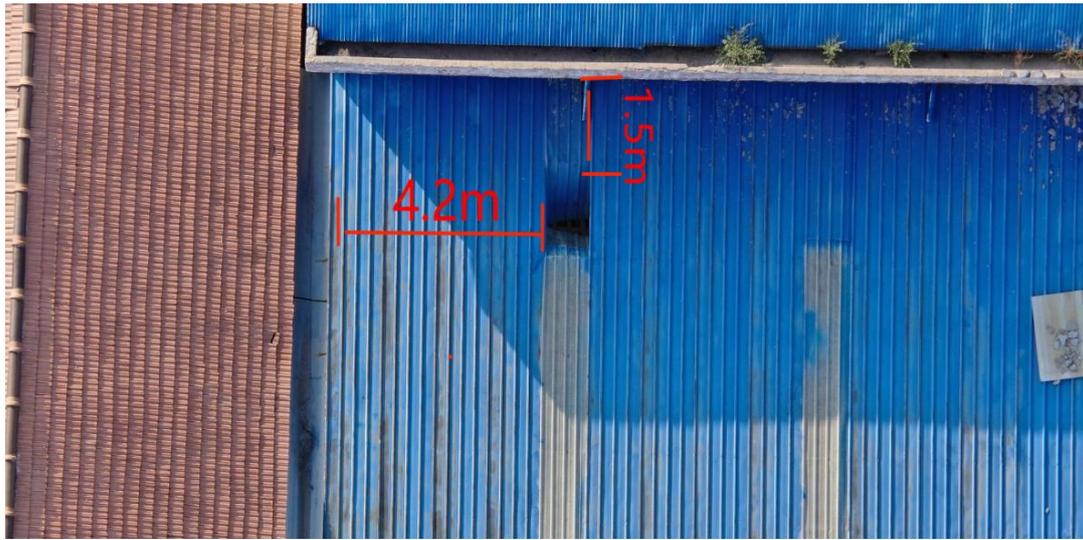
顶棚上的破口（无人机拍）

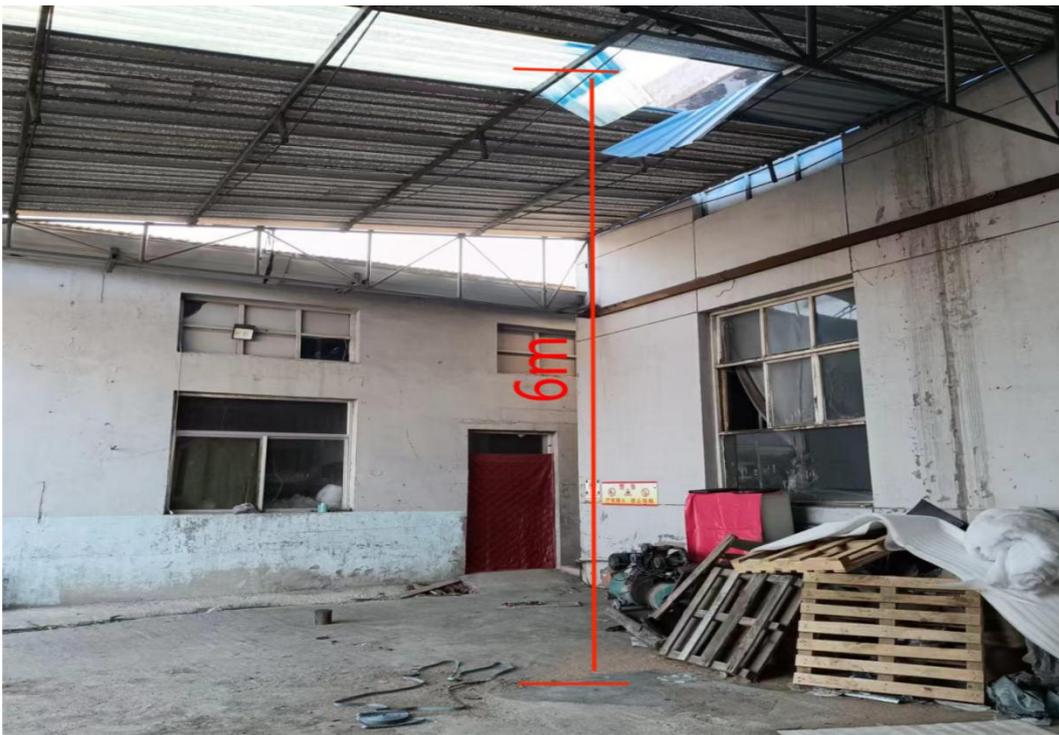
破口距地面 6m

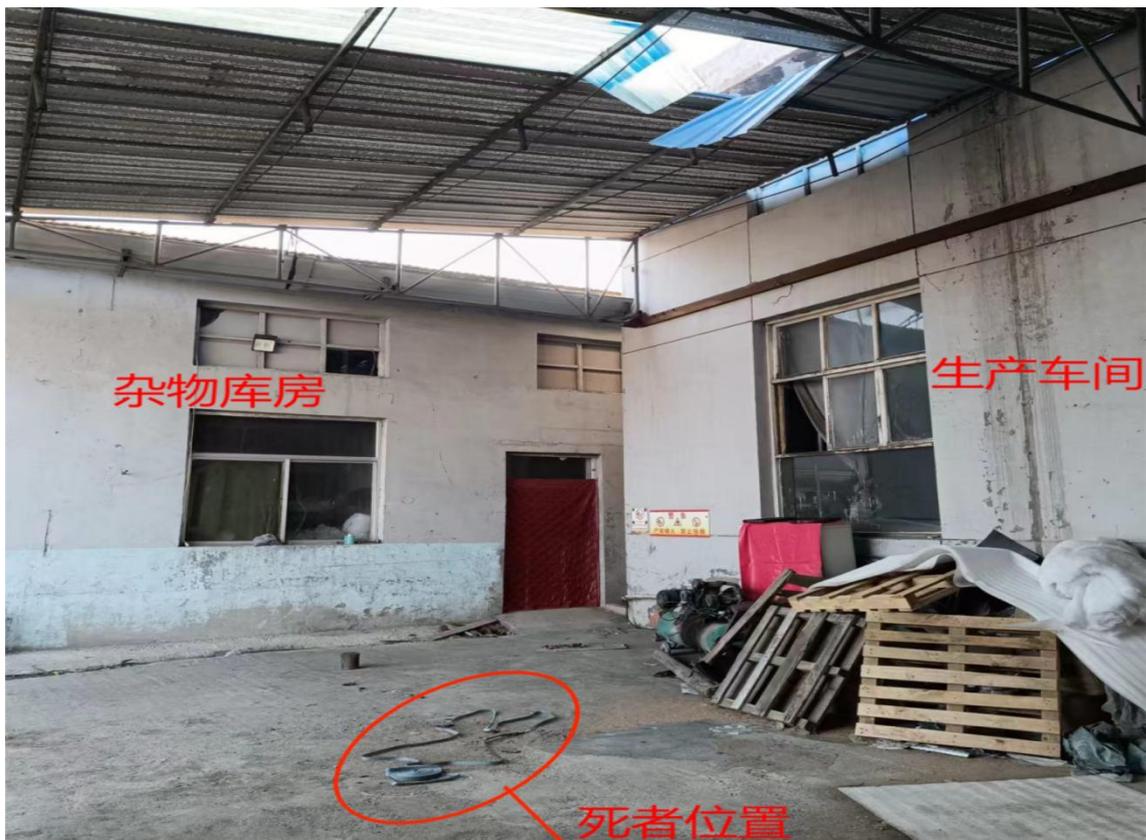
事发后死者位于顶棚破口下方，头朝东北，脚朝西南，距南侧杂物库房 5m，距西侧生产车间 2.3m，呈仰卧状，头部后侧、嘴、耳朵出血。（见下图）
