关于对盂县南娄山西南娄集团股份有限公司 “9·8”一般触电事故调查报告的批复

“9·8”一般触电事故调查报告

孟县政府事故调查组
2025年10月

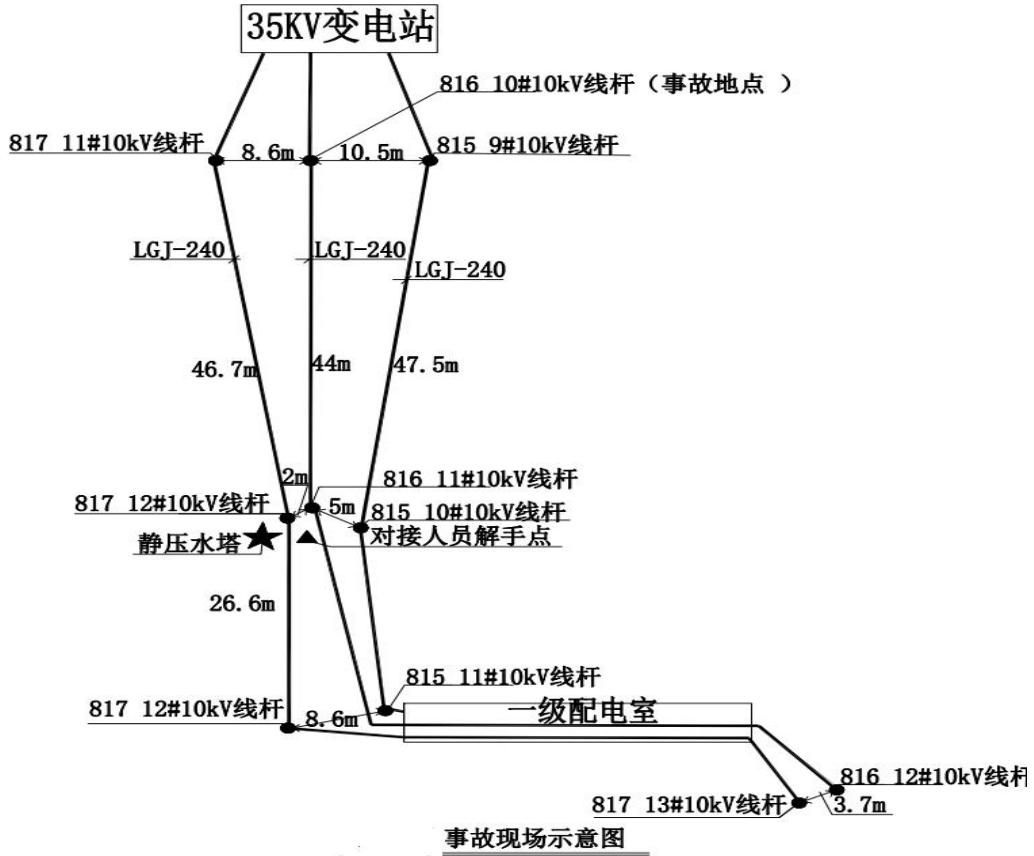
电线杆处，十多分钟后，张**、王**、孙**先后来到 817 线 13# 电线杆处，张**把故障情况做了介绍，两名维修人员在朱**和张**监护下开始处理电缆头故障，处理完后，朱**离开作业地点。留在现场的张**对王**说：“北边 817 线路 11# 电线杆上面原来的刀闸取下后，线路一直没有检修维护，你们过去检修一下。”王**同意，随后，张**领着王**往 817 线路 11# 电线杆方向走，孙**在后面整理工具。两人行至静压水塔附近时（距垴顶 817 线路 11# 电线杆约 50 米），张**想小便，于是王**先行前往 817 线路 11# 电线杆。张**小便完走到 817 线路 11# 电线杆附近时，看到王**瘫坐在 816 线路电线杆 10# 电线杆下面，安全带从王**腰部将其与电线杆系挂着。张**赶紧过去边拍打王**的肩膀，边呼喊他，王**闭着眼睛，不说话，张**把王**腰上带的安全带解开让他躺到地面，为其做心肺复苏抢救，随即，孙**也到了现场，两人轮流给王**做心肺复苏，并拨打 120，事故发生（时间大约 10 时 56 分）。
