孟政办发〔2025〕51号

## 关于对盂县西潘炳坤建材厂分厂 “7·23”一般坍塌事故调查报告的批复

# 盂县西潘炳坤建材厂分厂 “7·23”一般坍塌事故调查报告

盂县政府事故调查组  
2025年11月

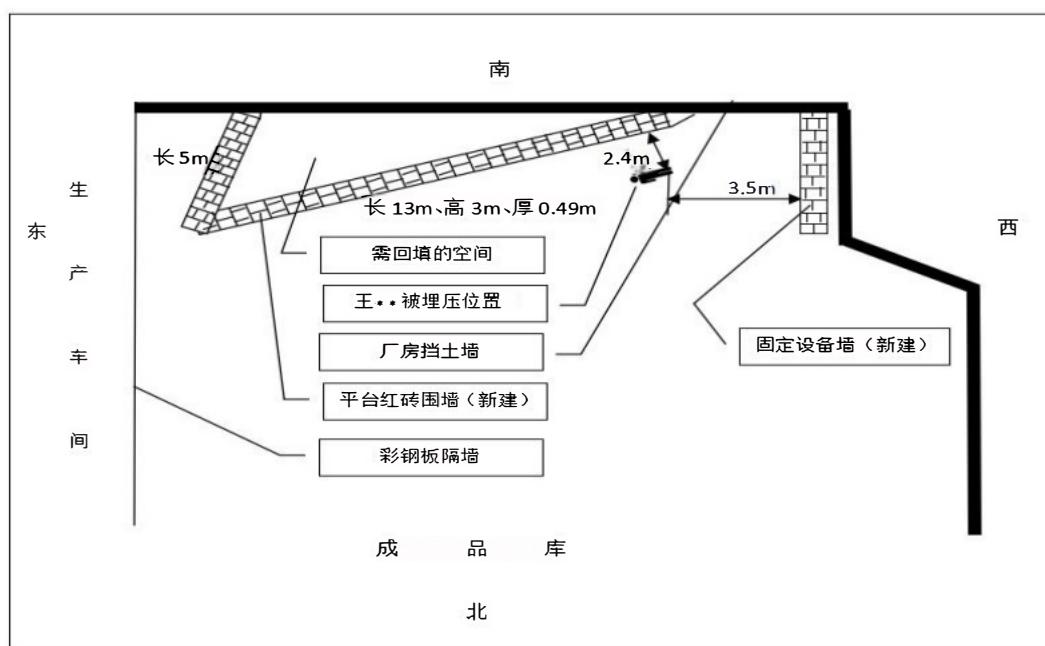
2025年7月23日7时许，修建平台工程的施工人员陆续上岗按各自分工开始作业。10时许，平台东侧和南侧的红砖围墙砌筑完成，拆除脚手架。然后转移至西侧，6名施工人员按各自分工开始砌筑固定设备墙。10时20分，韩\*\*驾驶山东临工L955F型轮胎式装载机向墙体后的空间回填土方。10时34分韩\*\*将运来的土方倒入墙后倒车离去（所填土方已高出围墙约1m）。同时王\*\*去砖墙附近搬砖（无人安排），砖墙突然向北坍塌，将搬砖的王\*\*埋压在墙下，事故发生。

事发红砖围墙位于成品库南侧，平台北侧红砖围墙整体向北侧坍塌，红砖围墙未做基础，直接砌在厂房内的水泥地面上。平台东侧围墙仍残存，长度5m、高3m、厚0.49m，两墙拐角连接处呈撕裂状，未见拉结钢筋，砂浆面与红砖多处分离。砂土覆盖在坍塌的围墙上。
